# STEIN AUF STEIN

Sanierung der Trockensteinmauern im UNESCO-  
Welterbe Schweizer Alpen Jungfrau-Aletsch

Umsetzung 2024

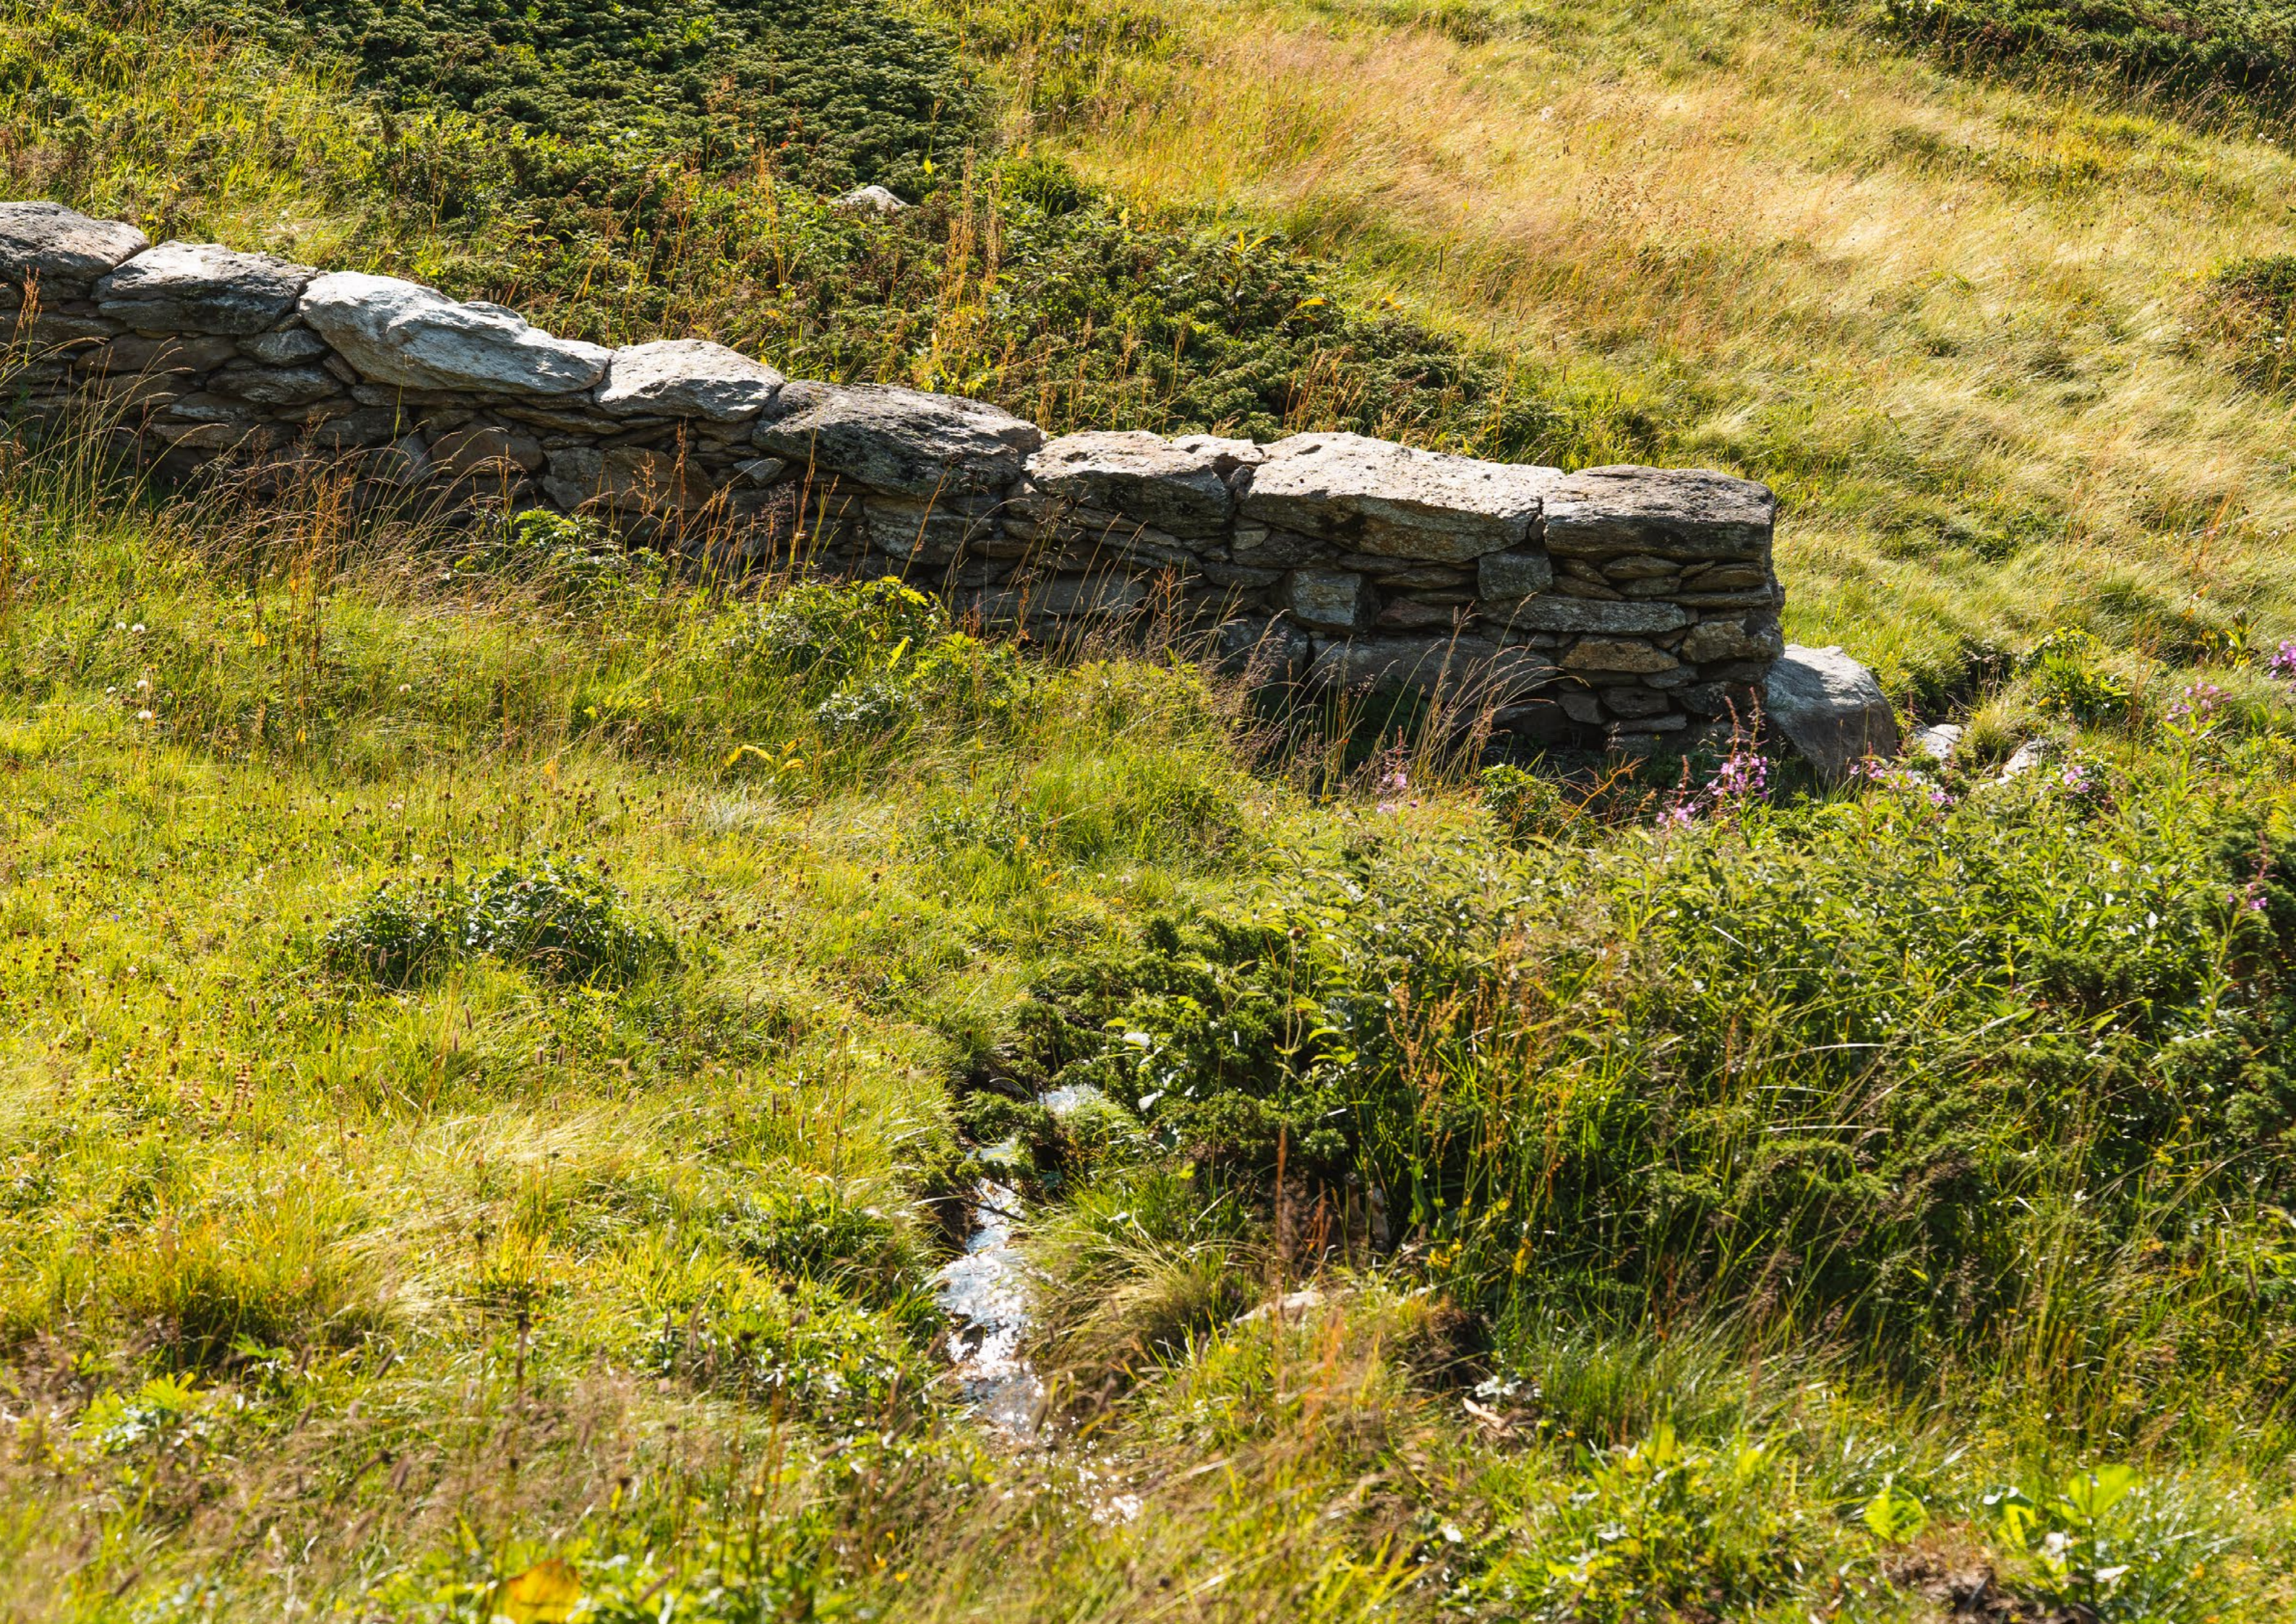
**Oben:** Das Mauerobjekt «Salzgäb» (225) wurde im Norden auf 17 Metern saniert.

Im nördlichen Teil wurde die Mauer auf 17 Laufmetern saniert. Damit wurden nördlich des Wanderwegs insgesamt 46 Laufmeter totalsaniert. Die Höhe der Mauer beträgt inkl. Fundament 90 - 100 cm. Es handelt sich hierbei um eine freistehende Mauer mit zweiseitigem Sichtmauerwerk und grossen Decksteinen. Am Bau beteiligt waren der Bauleiter Robin Locher sowie zwei weitere Fachleute im Bereich Trockensteinmauern. Durch bereits durchgeführte Trockensteinmauerprojekte hatten alle beteiligten Personen ein fundiertes Vorwissen im Trockenmauerbau.

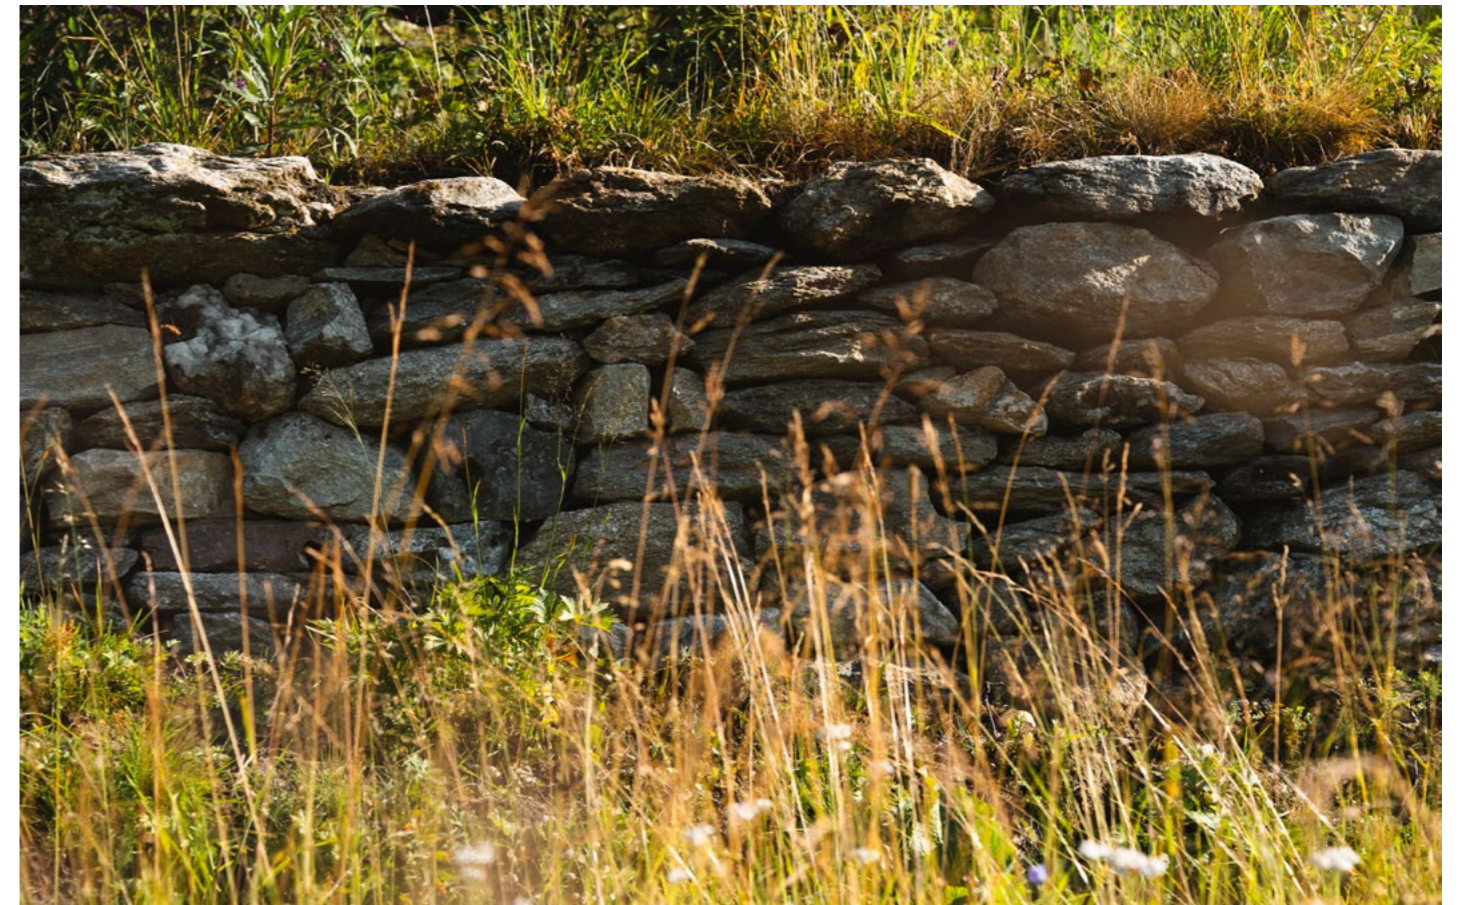
*Das Mauerobjekt «Greicheralp» 201 erstrahlt in neuem Glanz.*

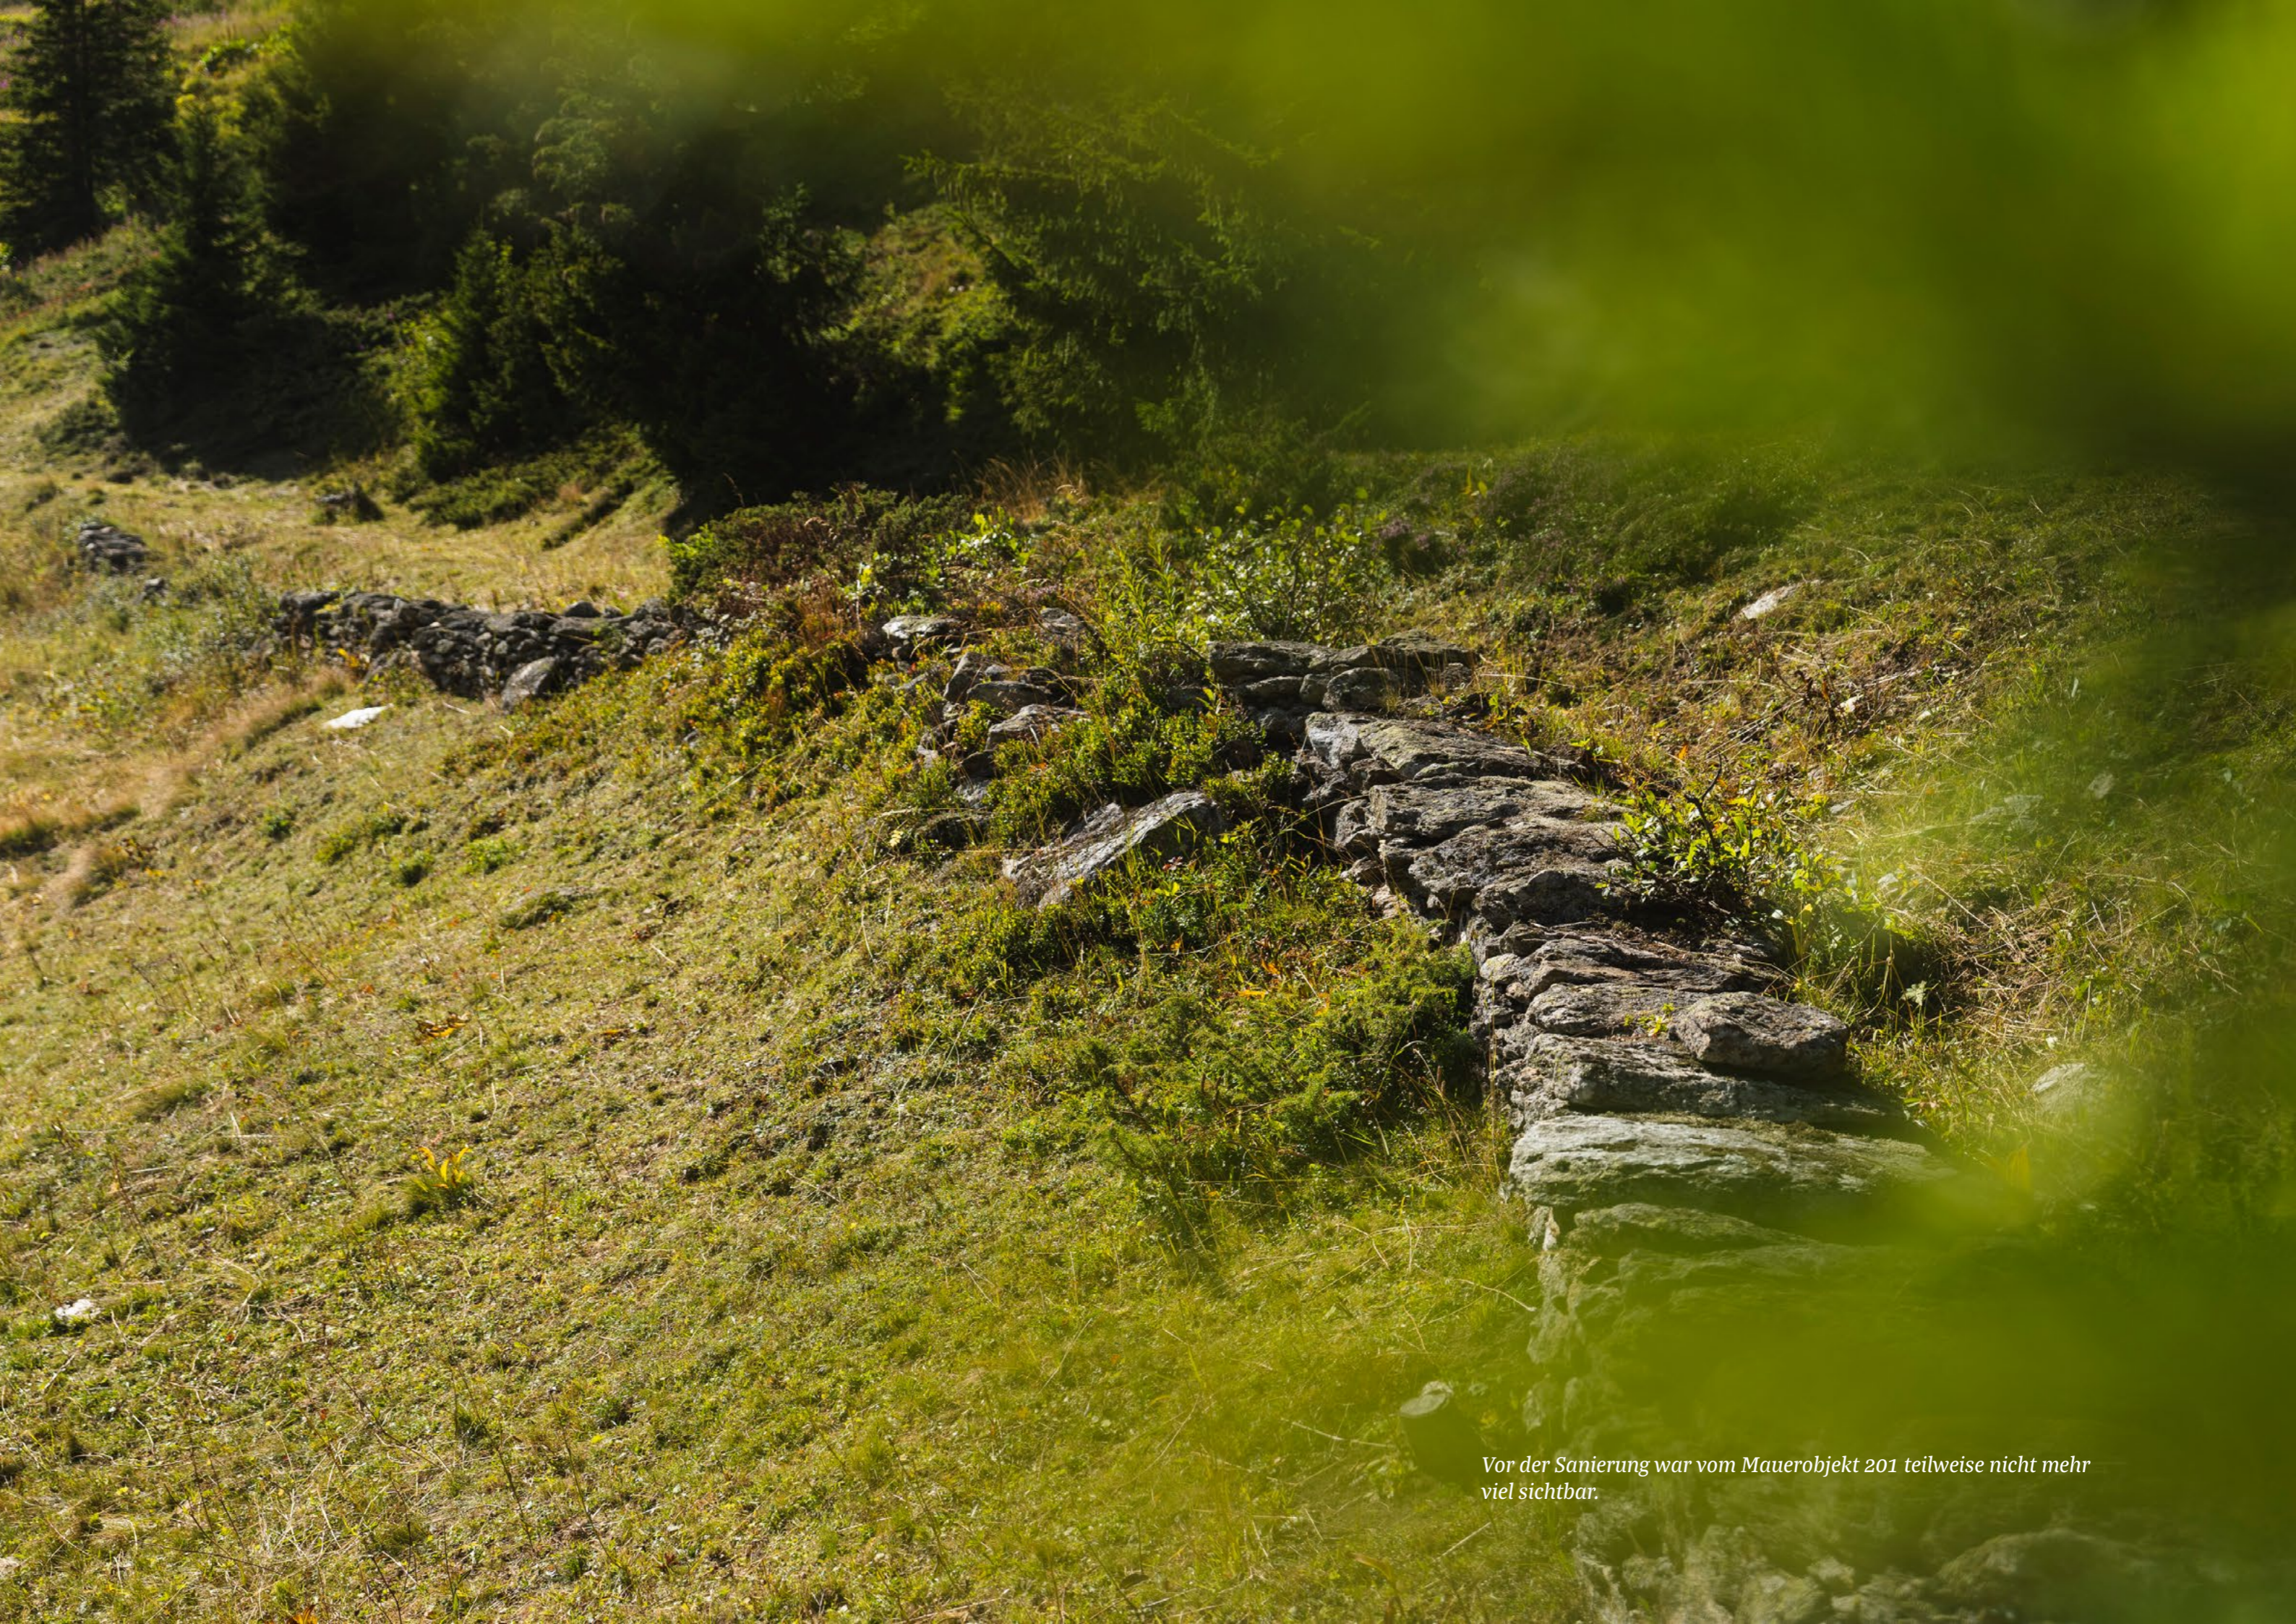
*Vor der Sanierung war vom Mauerobjekt 201 teilweise nicht mehr viel sichtbar.*

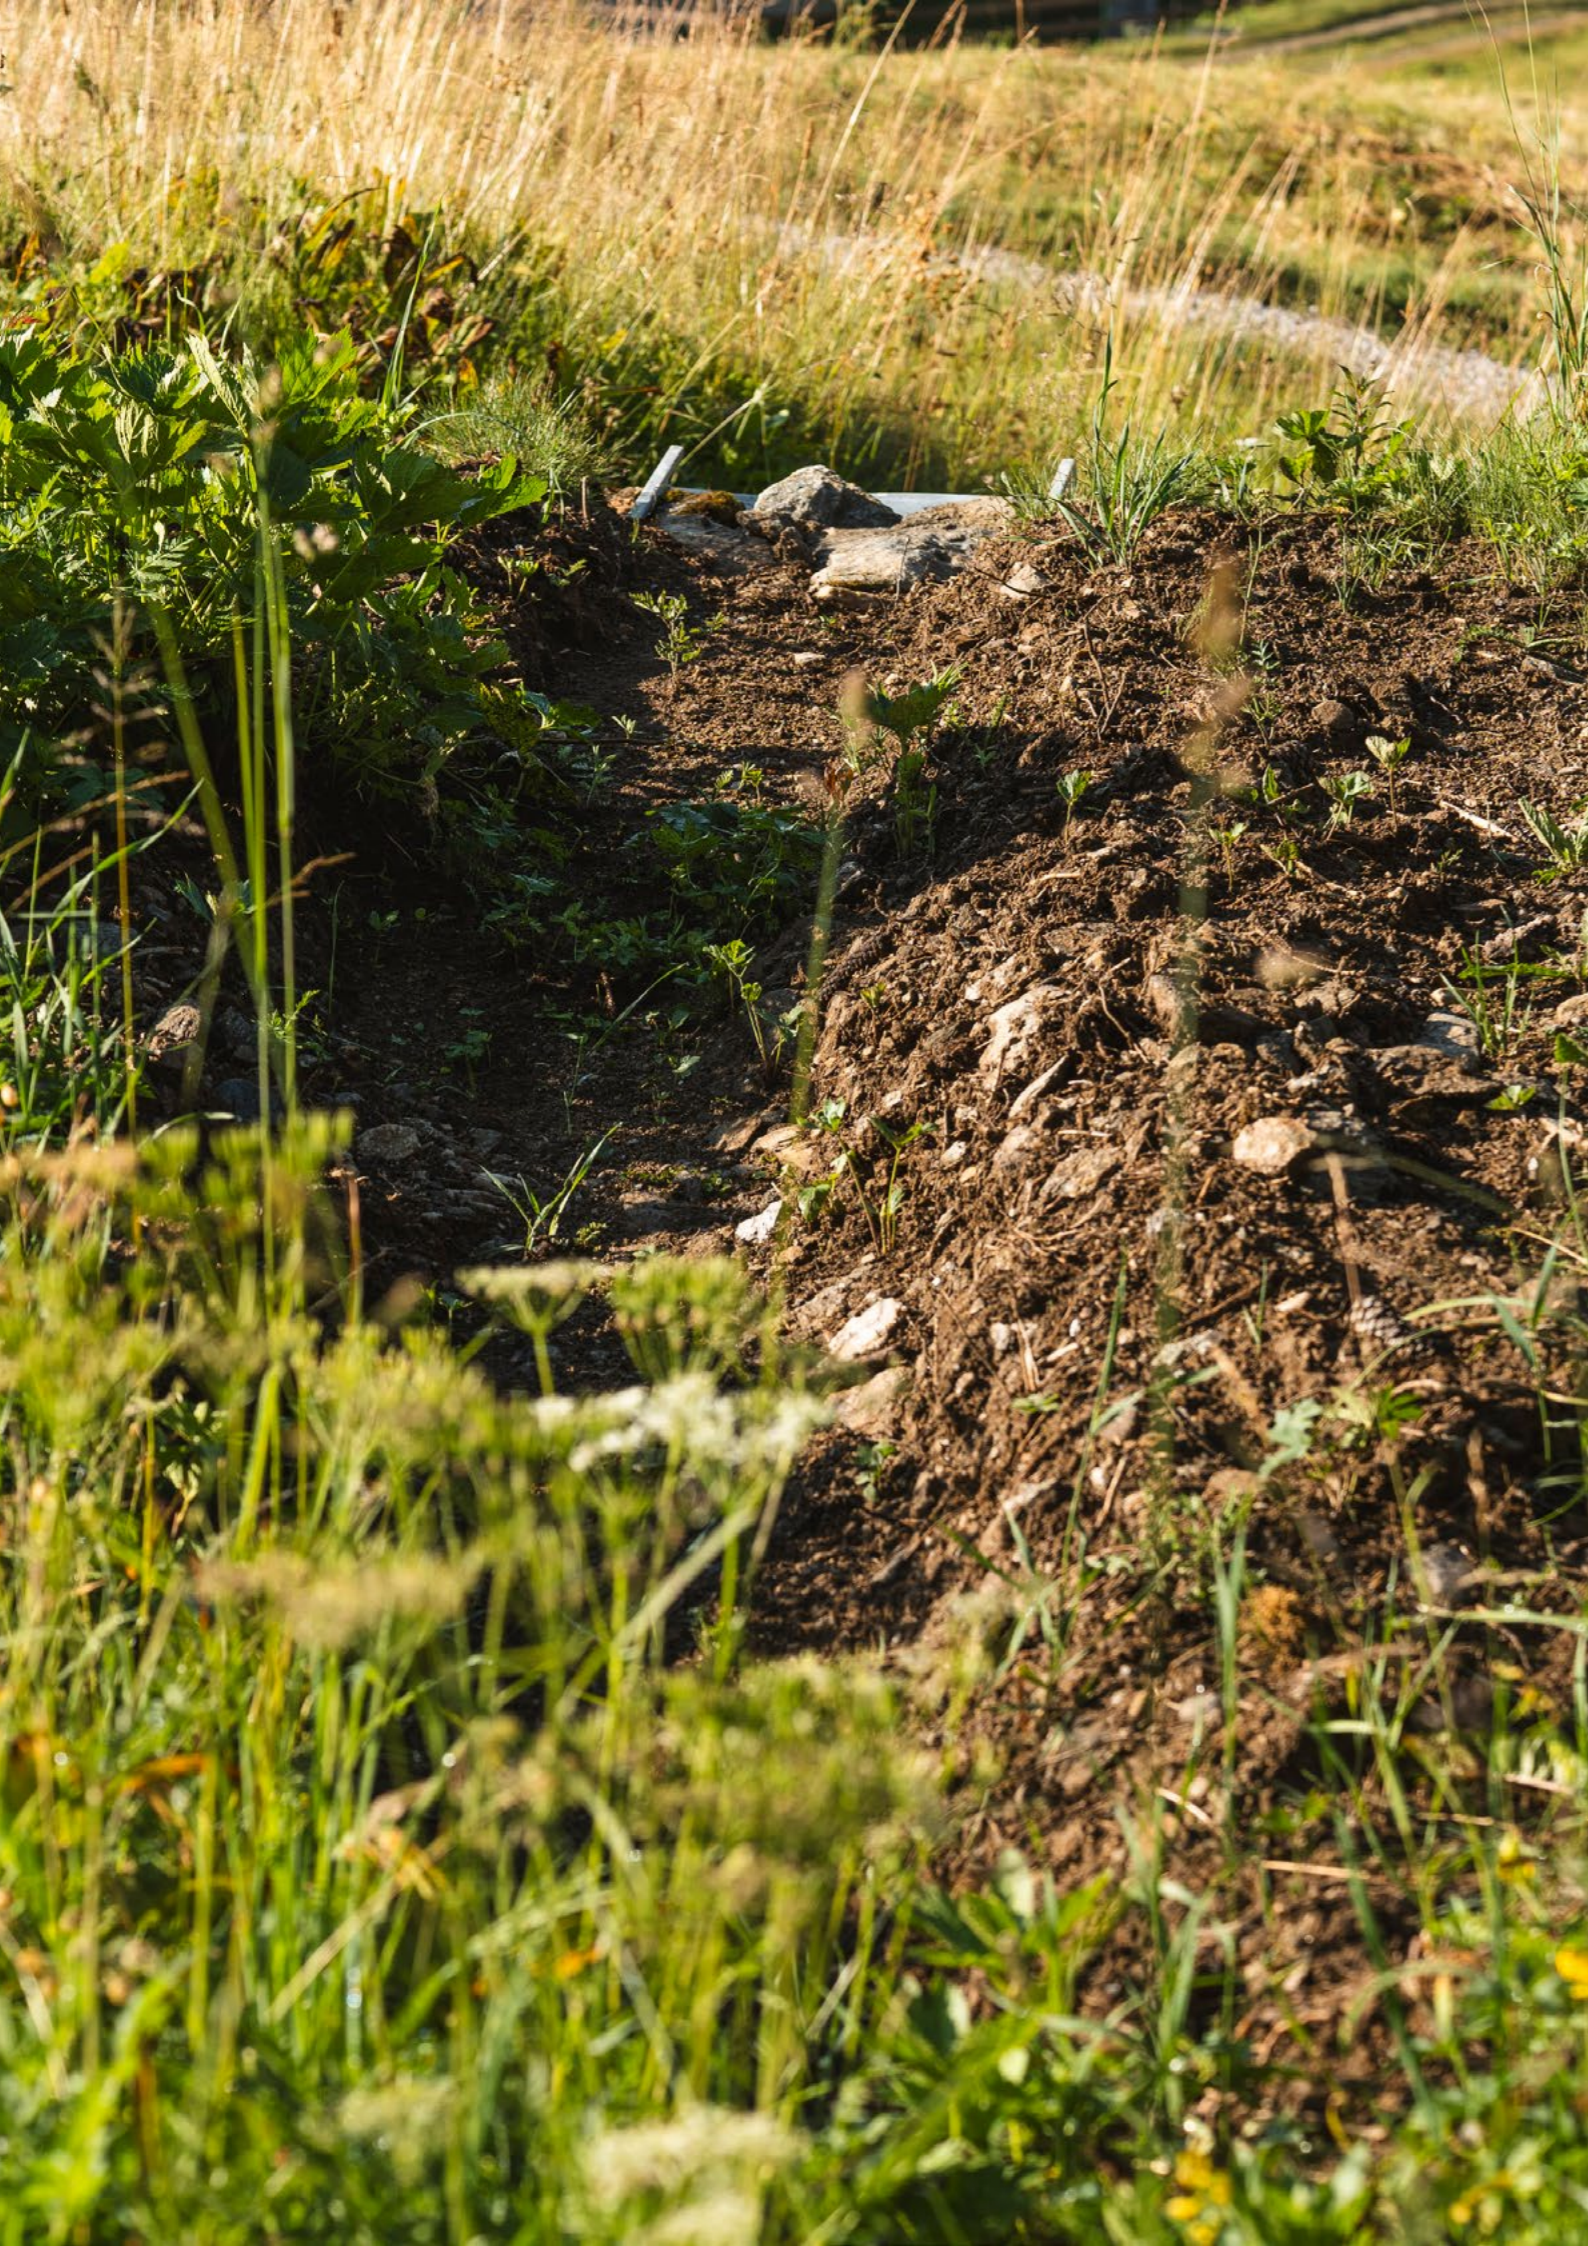
**Links:** Um das Unterspülen der Mauer zu verhindern, wurde ein künstlicher Bachlauf errichtet.

Durch die grossen Schneemengen in diesem Jahr entstand am östlichen Teil ein Bachlauf, welcher die neue Mauer zu unterspülen drohte. Mit Hilfe eines Metallstücks konnte der Ablauf kontrolliert und die Unterspülung verhindert werden. Ausserdem wurde ein künstlicher Bachlauf gebaut, damit das Wasser diesem folgen kann. Diese Arbeiten wurden im Zeitraum zwischen dem 2. und 27. Juli durch Robin Locher und vier Arbeiter erledigt.

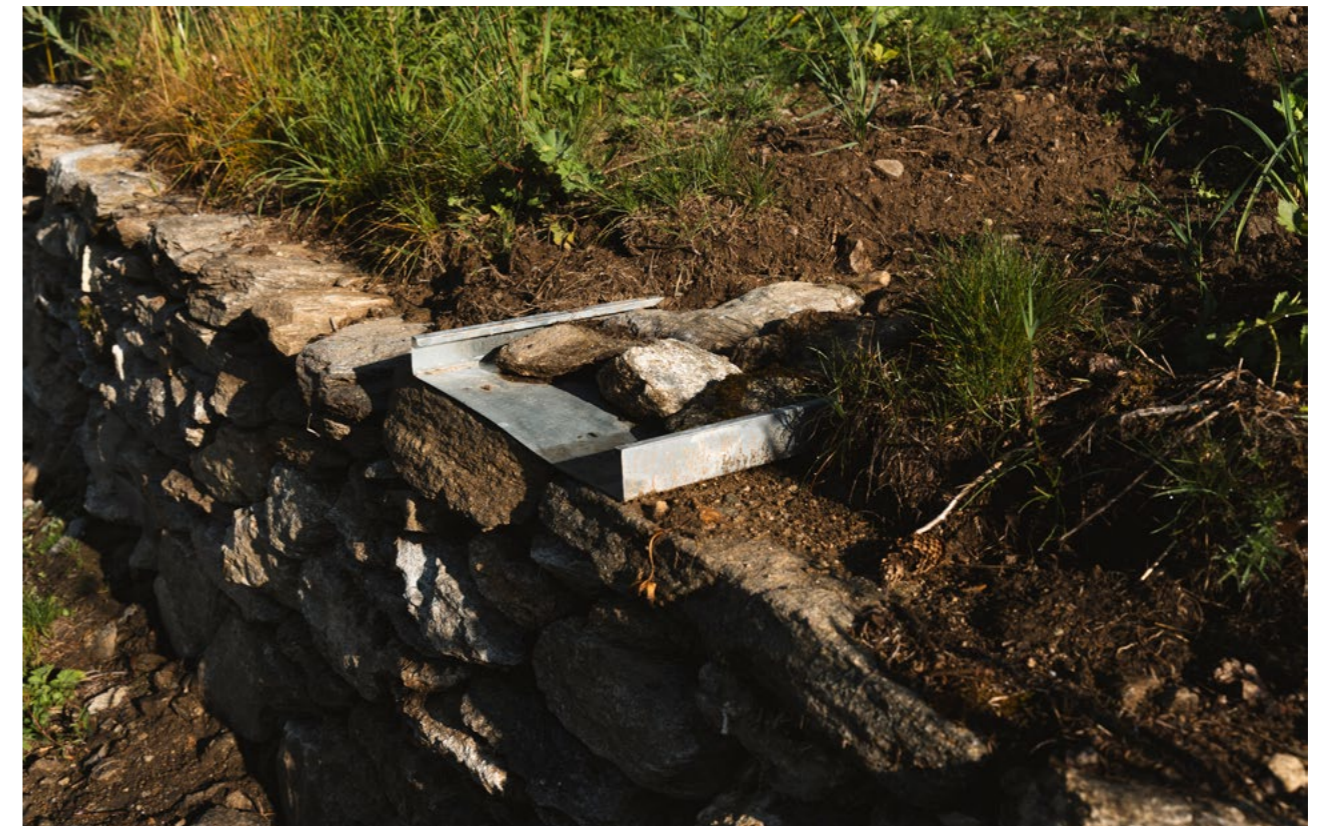
**Oben:** Am Ende des Kanals befindet sich dieses Metallteil, welches das Wasser kontrolliert über die Mauer fließen lässt.

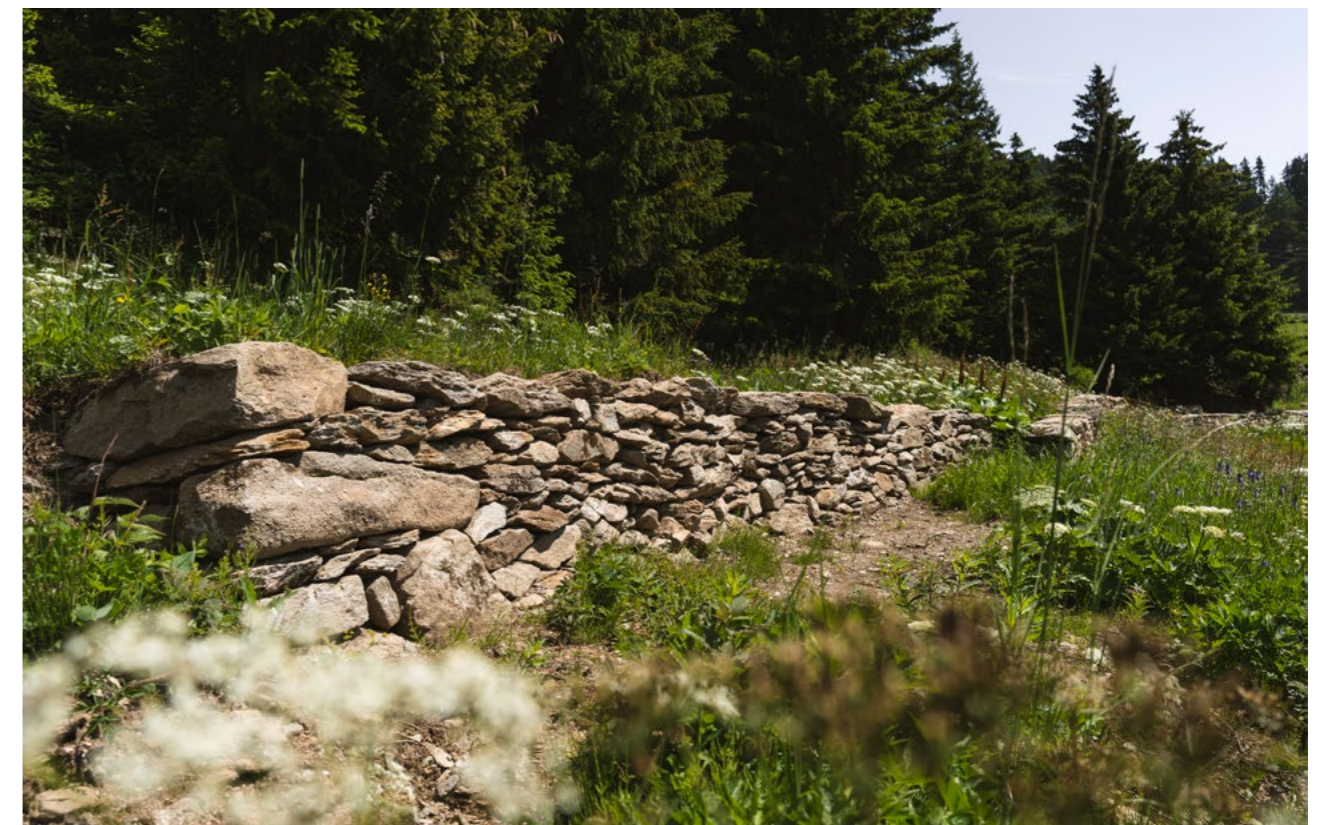
**Unten:** Der westlichste Teil des Mauerobjekts 201 wurde von einer Gruppe der SUS saniert.

Im Jahr 2024 wurden in einem Gruppeneinsatz der Stiftung Umwelteinsatz Schweiz (SUS) fünf zusätzliche Laufmeter saniert. Dies geschah zwischen dem 27.5. und 7.6.2024 am westlichen Rand der bisher sanierten Mauer. Unter der Leitung von Manuel Lienhard wurden zwölf Zivildienstleistende in das Thema eingeführt. Dabei wurden ihnen die Entstehung und die historischen und landschaftlichen Zusammenhänge der bäuerlichen Grenzmauern erläutert.

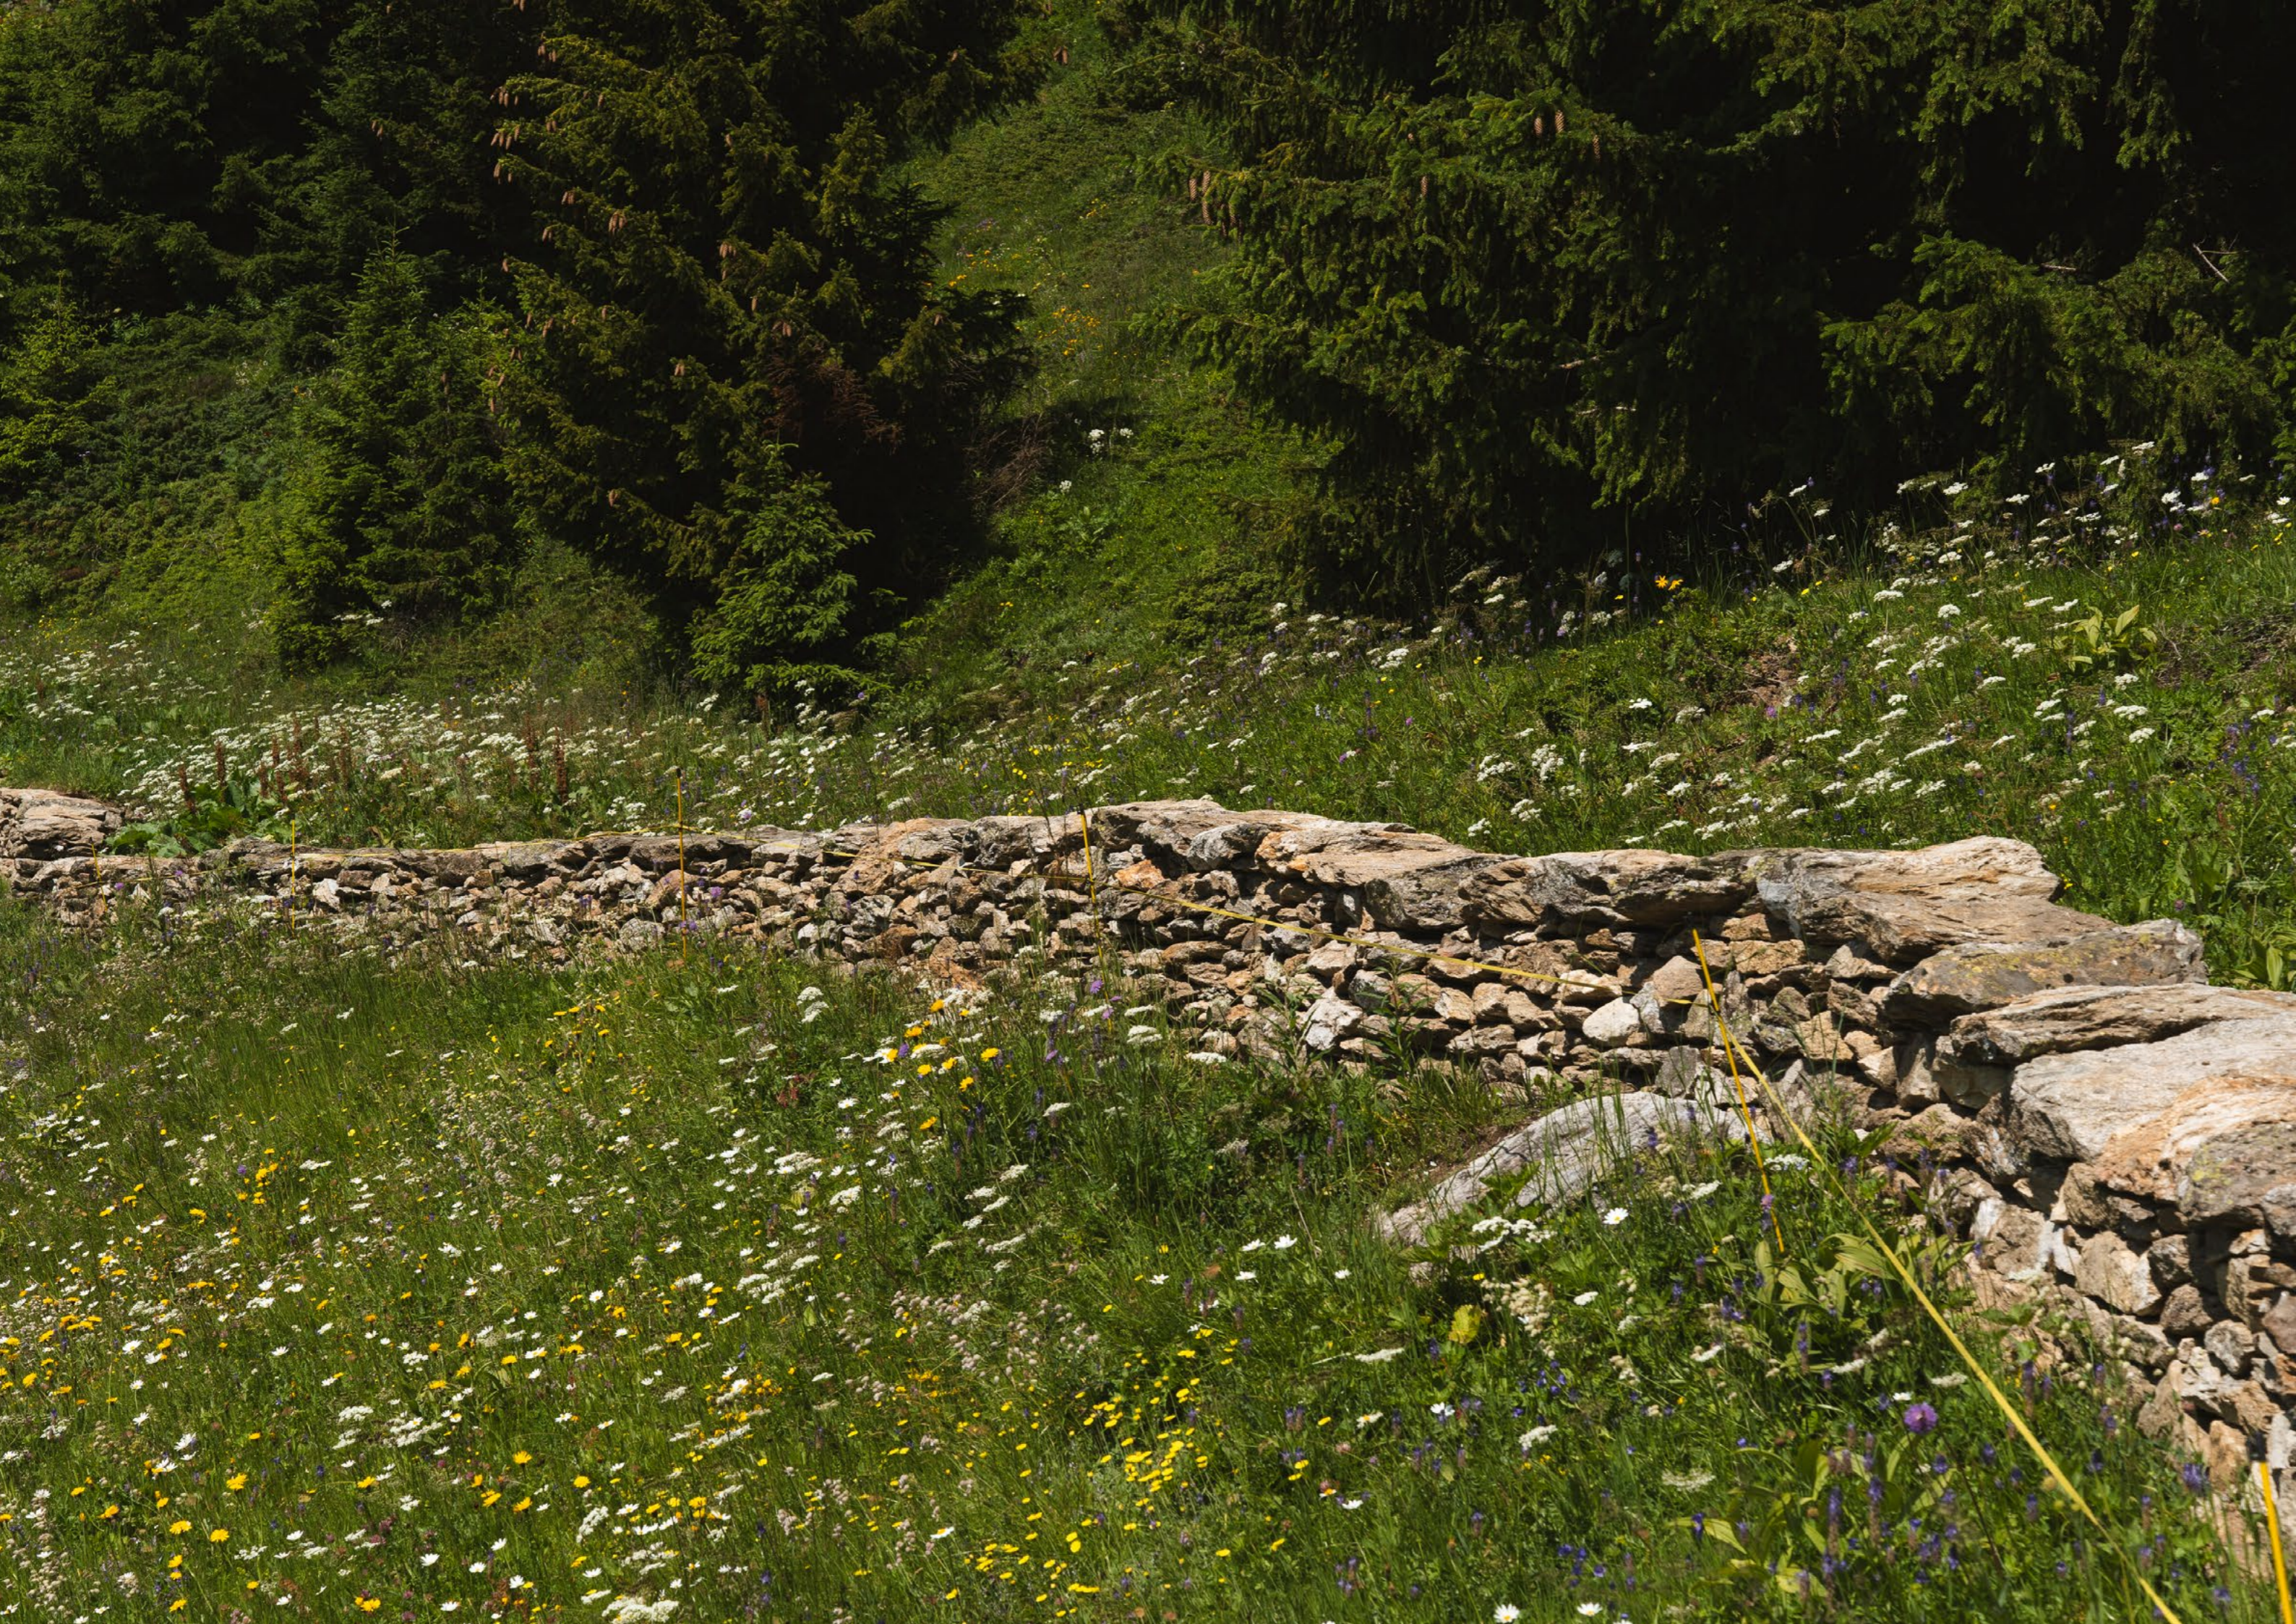
***Nach der Sanierung.*** Das gesamte Mauerobjekt 201 inklusive Durchgang für das Vieh ist nun fertiggestellt.

An dem Mauerobjekt 201 wurde in den Jahren 2023 und 2024 insgesamt 55 Laufmeter saniert.

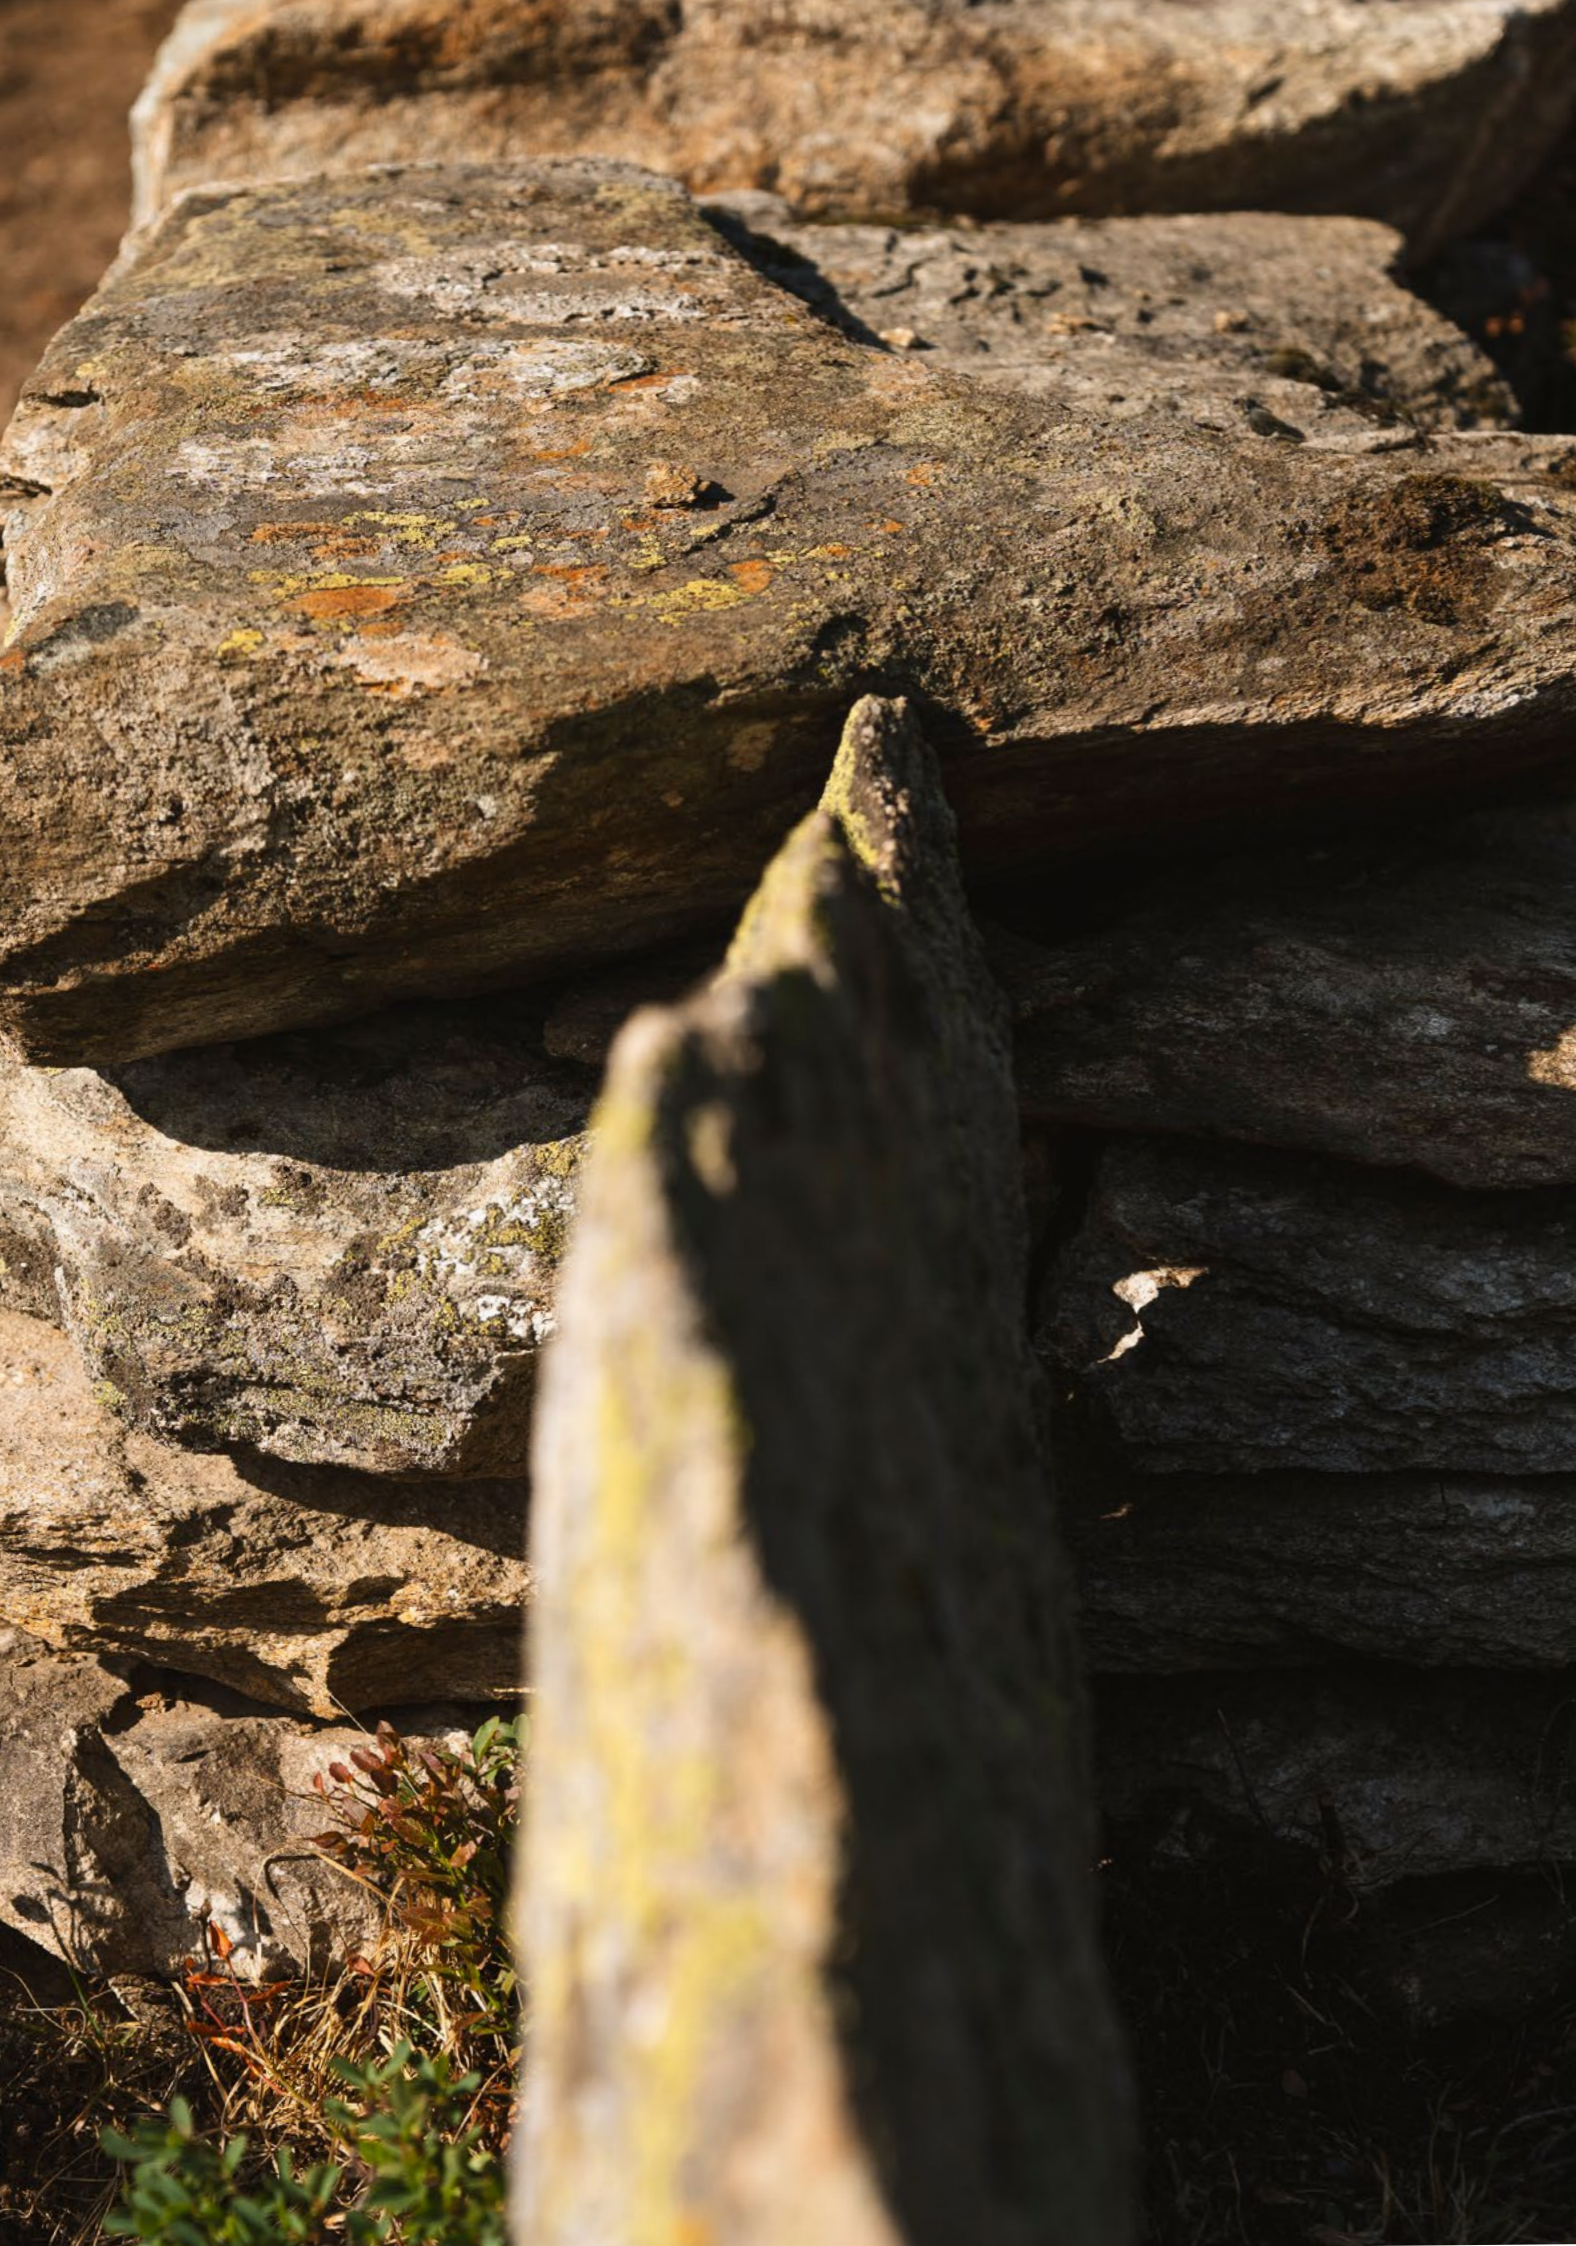
**Links:** Beim Bau der Trockenmauern wird auf jedes Detail geachtet. Hier dient ein horizontal gestellter Stein als zusätzliches attraktives Element im Mauerbild.
