# STEIN AUF STEIN

Sanierung der Trockensteinmauern im UNESCO-  
Welterbe Schweizer Alpen Jungfrau-Aletsch

Umsetzung 2024

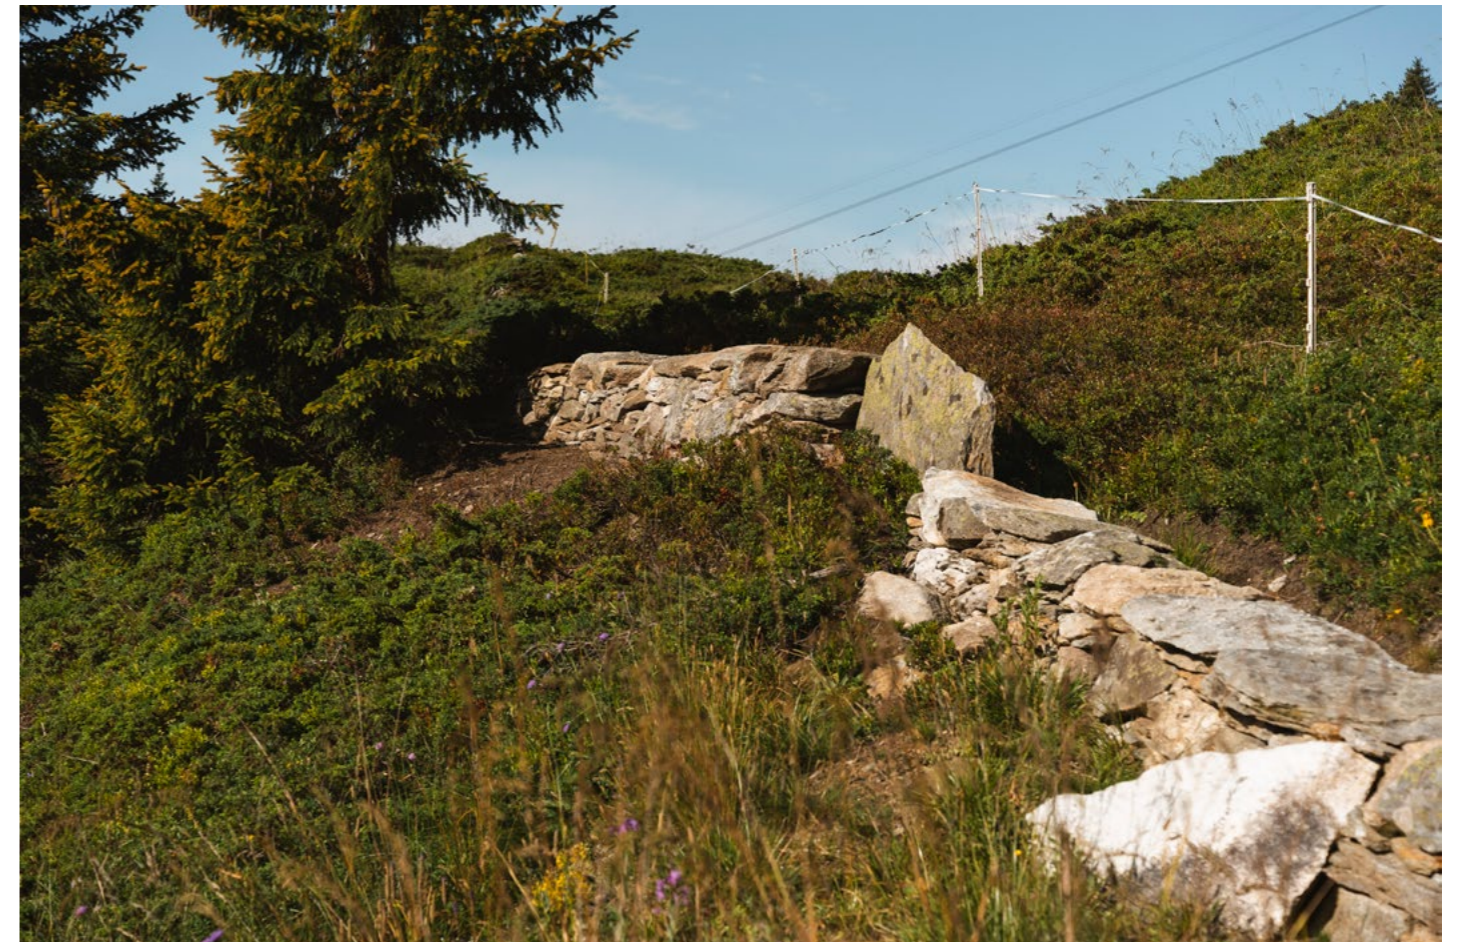
**Oben:** Im Jahr 2024 wurden die westlichsten sieben Laufmeter des Objekts saniert. Diese sind hier ersichtlich.

In diesem Jahr wurden am westlichsten Teil der Mauer rund sieben Laufmeter saniert. Dies erfolgte durch Bauleiter Robin Locher und vier Arbeitenden im Zeitraum zwischen dem 2. und 27. Juli 2024.

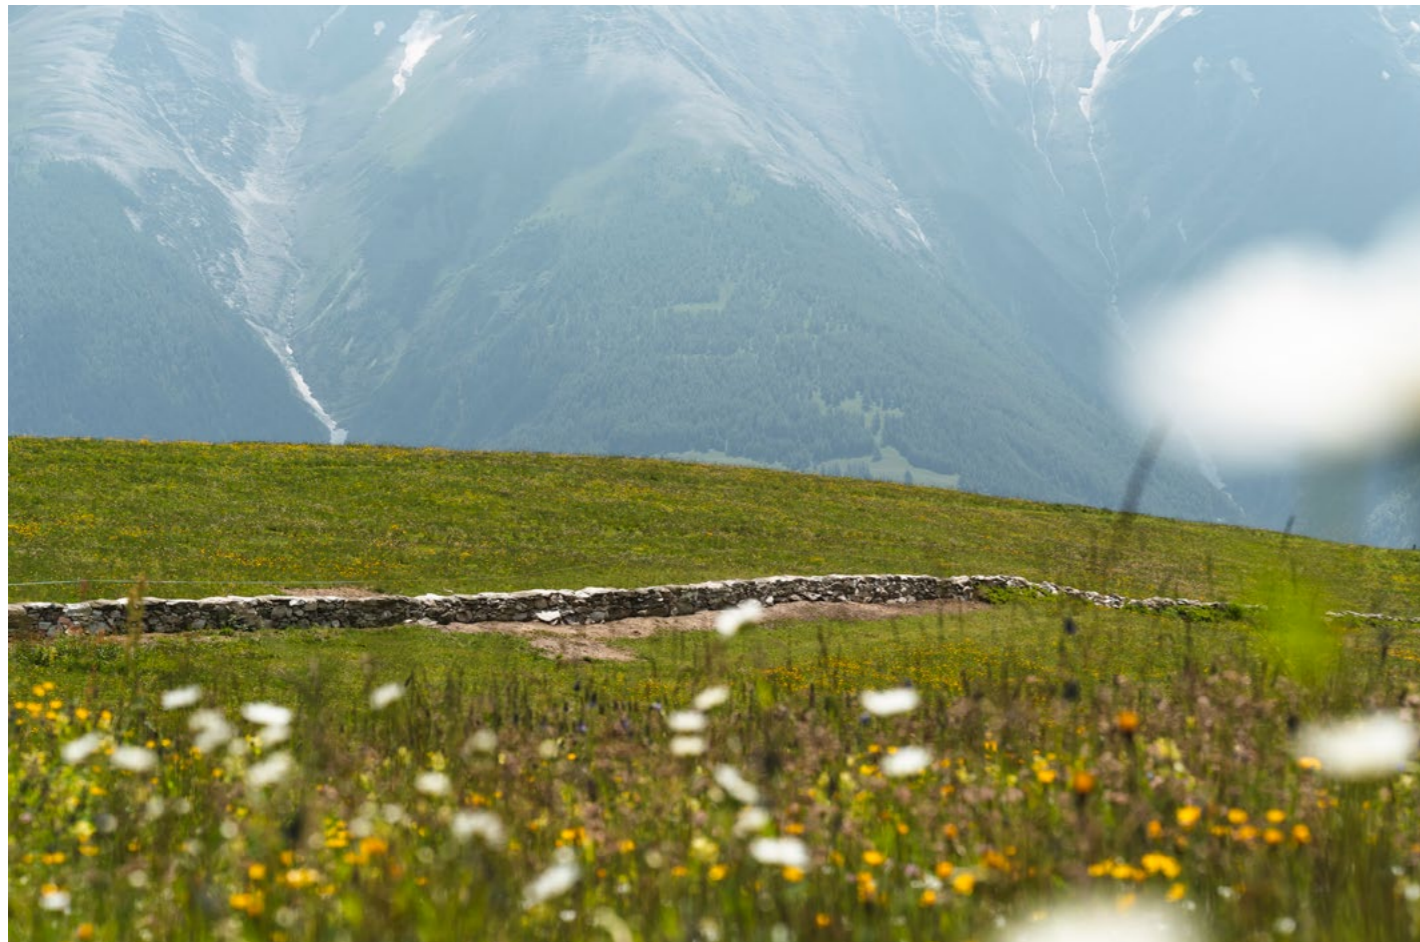
**Oben:** *Nach dem Anböschen des Mauerfusses schmiegt sich die sanierte Mauer sehr gut in das Landschaftsbild ein.*

Ausserdem wurden auf 4.5 Metern die Decksteine verlegt und der Mauerfuss angebösch. Mit Hilfe der Alpgeteilschaft Goppisberg wurden vorige Steine und Grüngut vom Fundamentaushub entsorgt.

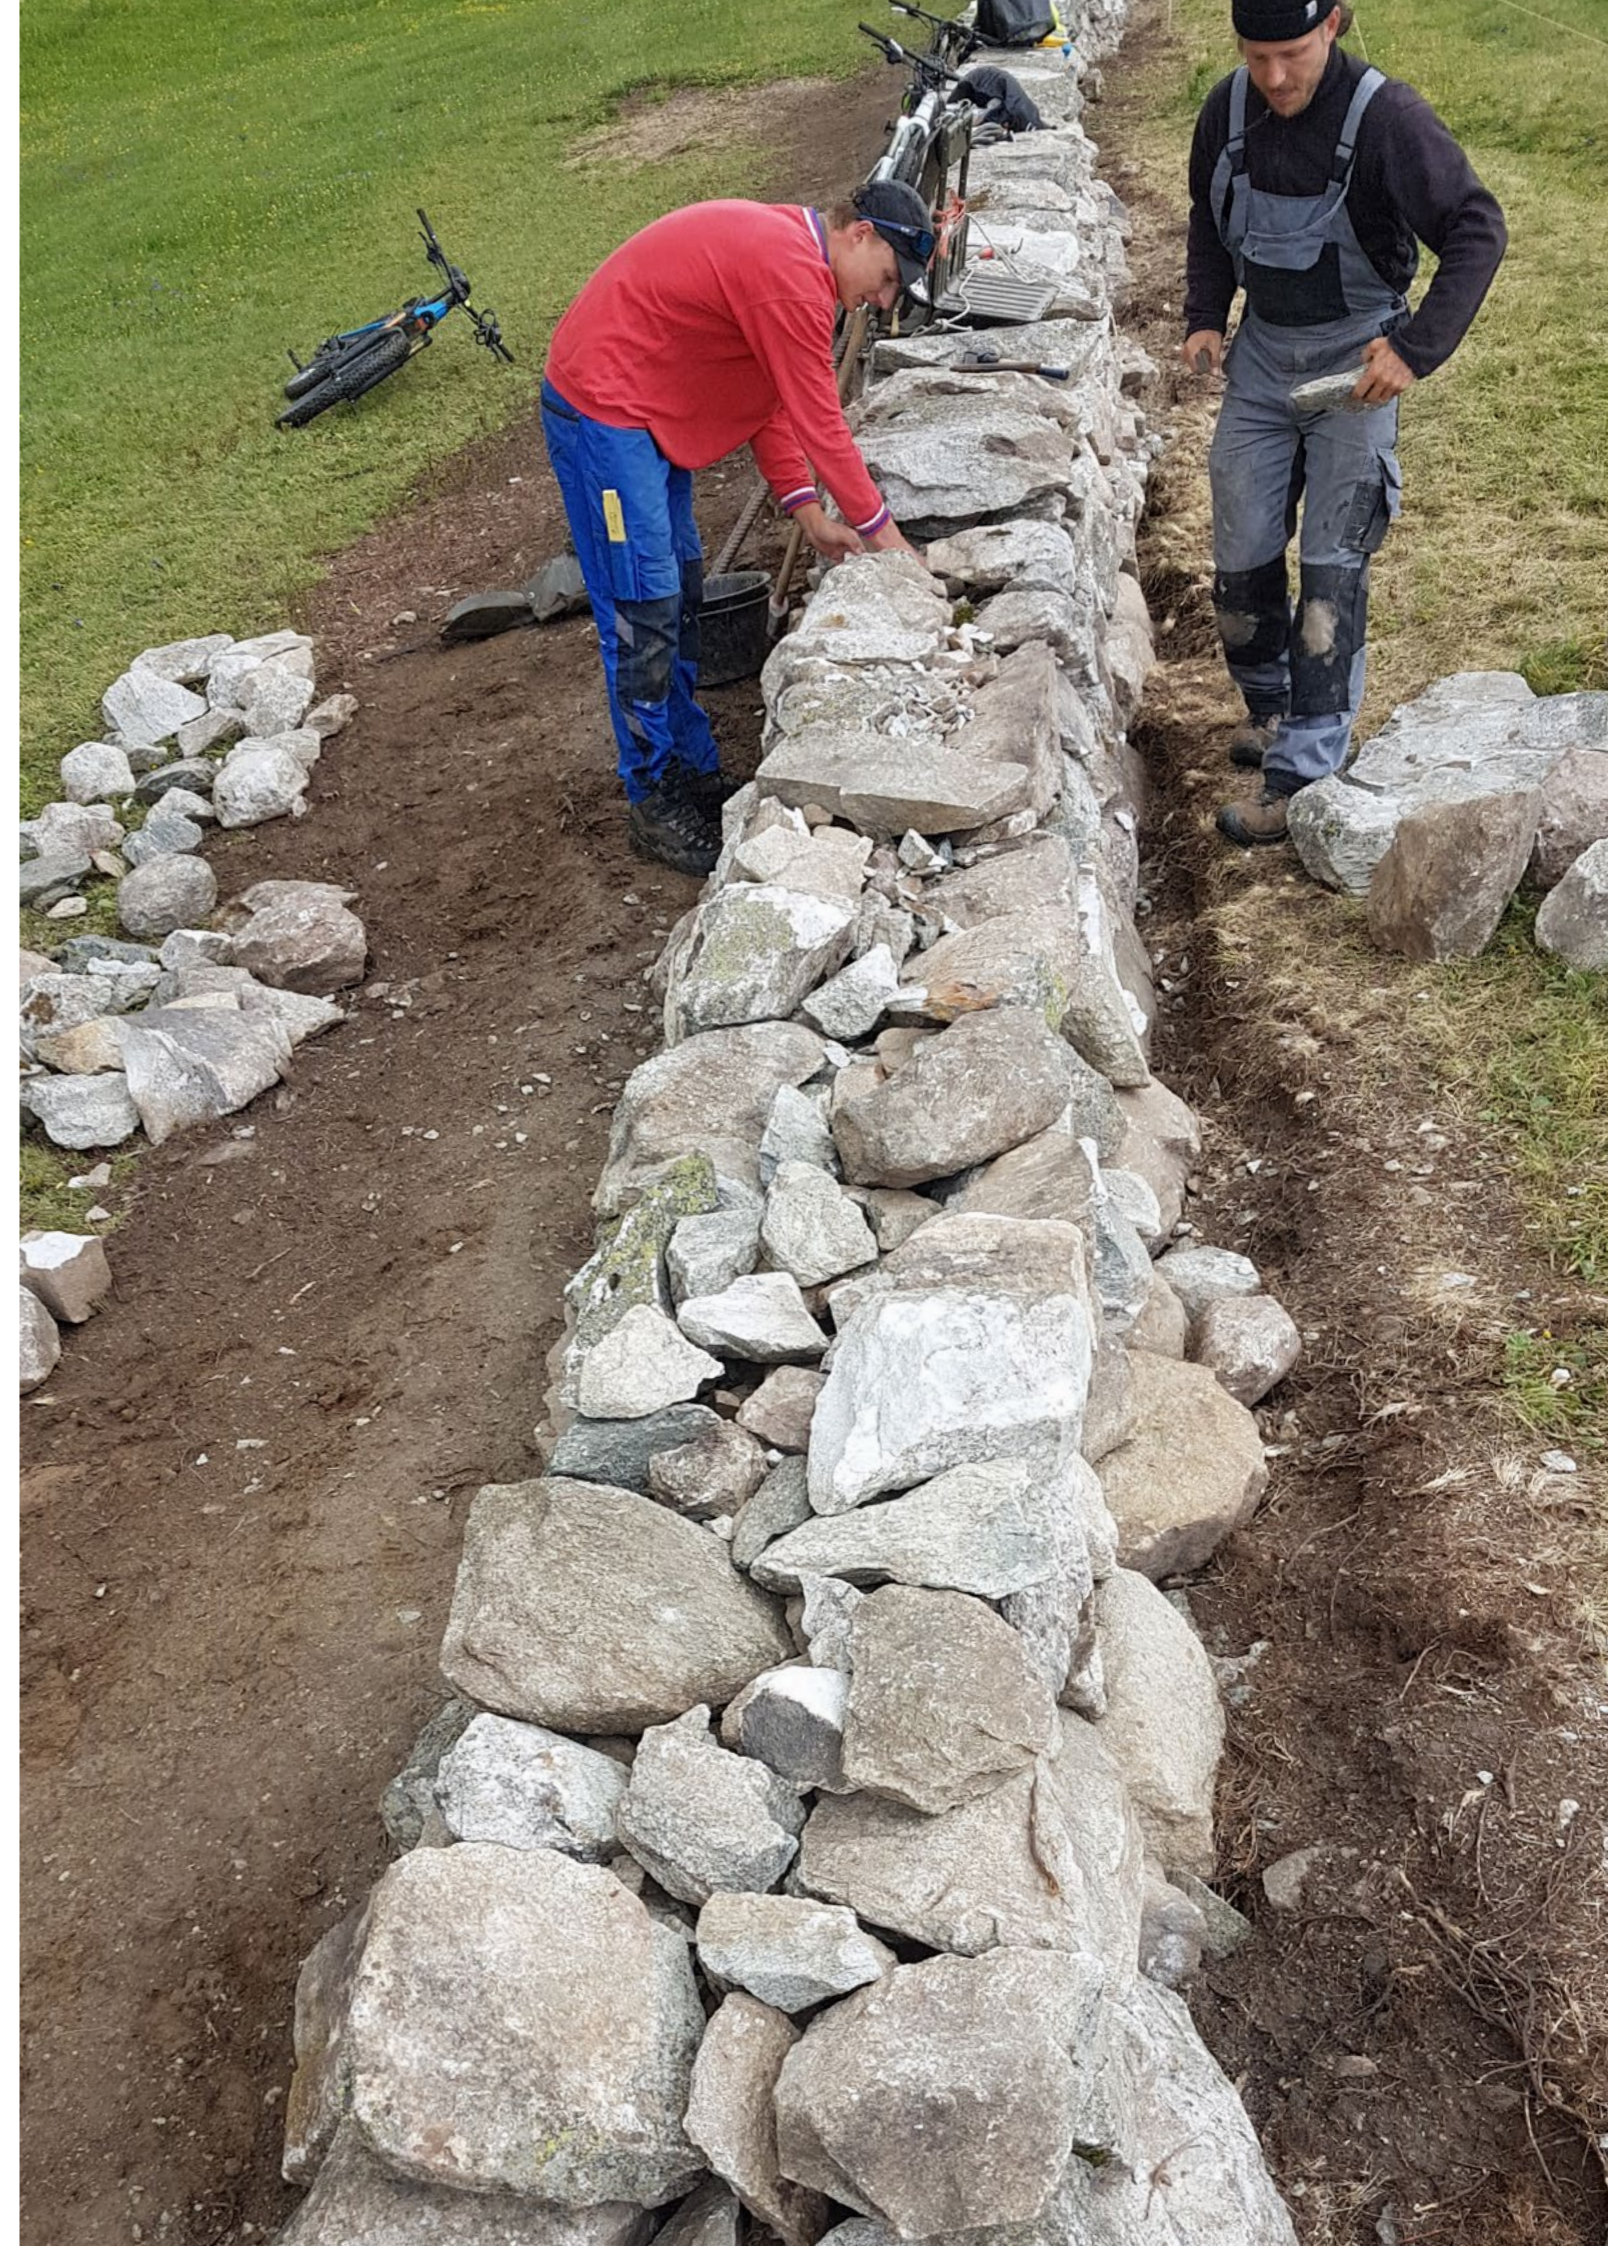
**Rechts:** *Auf rund 4.5 Metern wurden die Decksteine verlegt. Hier ist das Innere einer freistehenden Mauer sehr gut ersichtlich.*

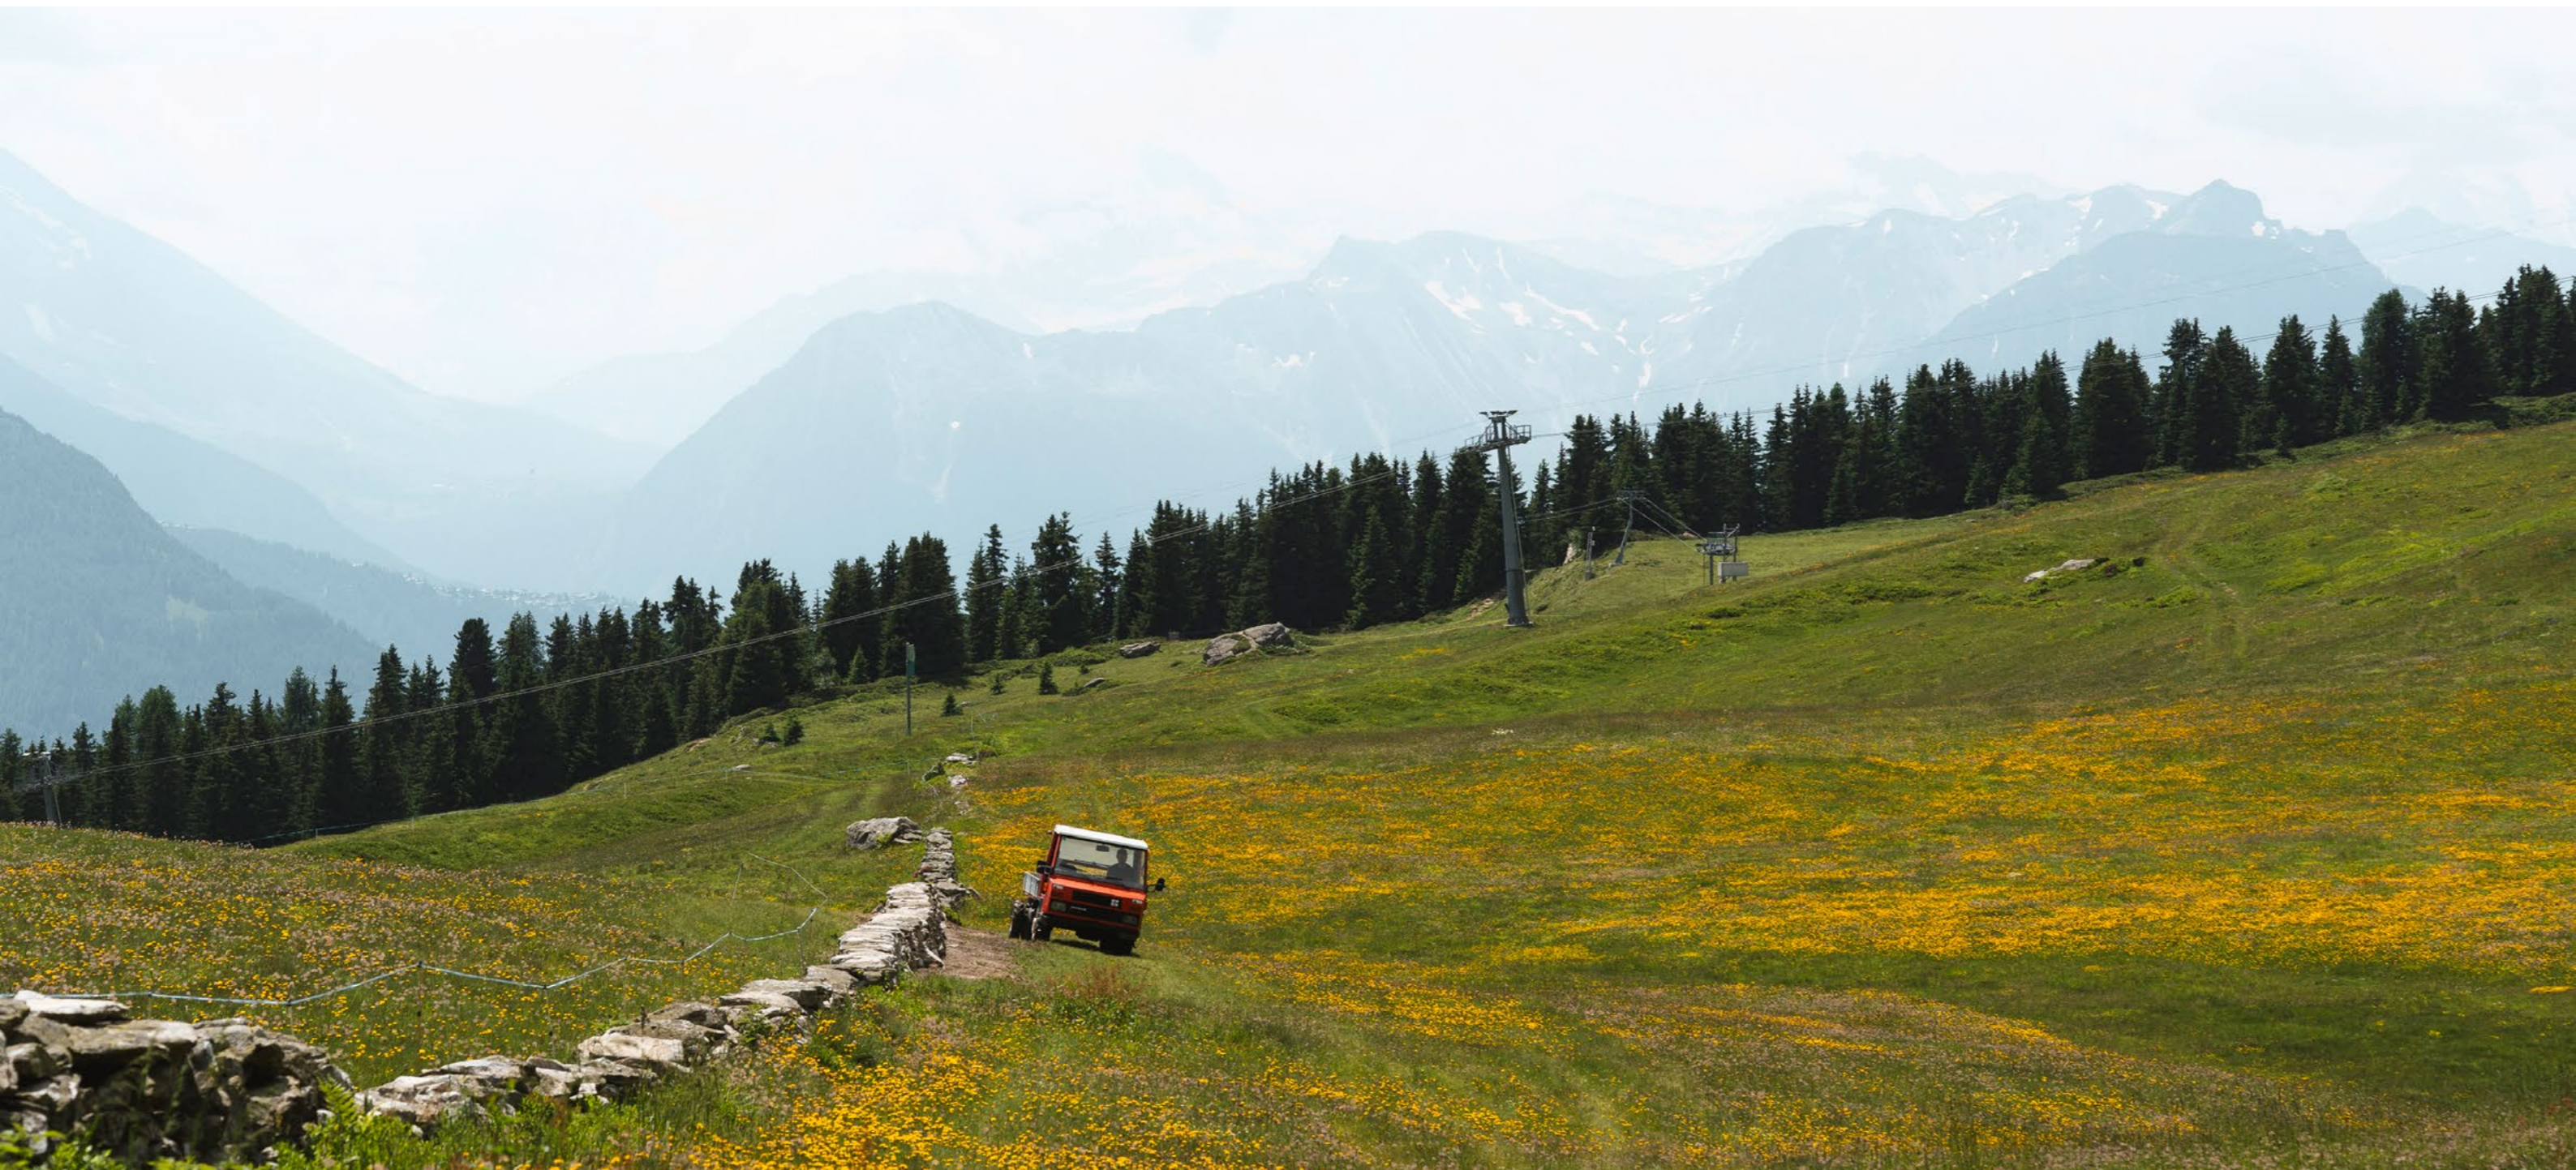
**Gemeinsam zum Ziel.** Dank der Hilfe der Alpgezeilschaft Goppisberg konnte das restliche Material des Fundamentbaus entfernt werden.

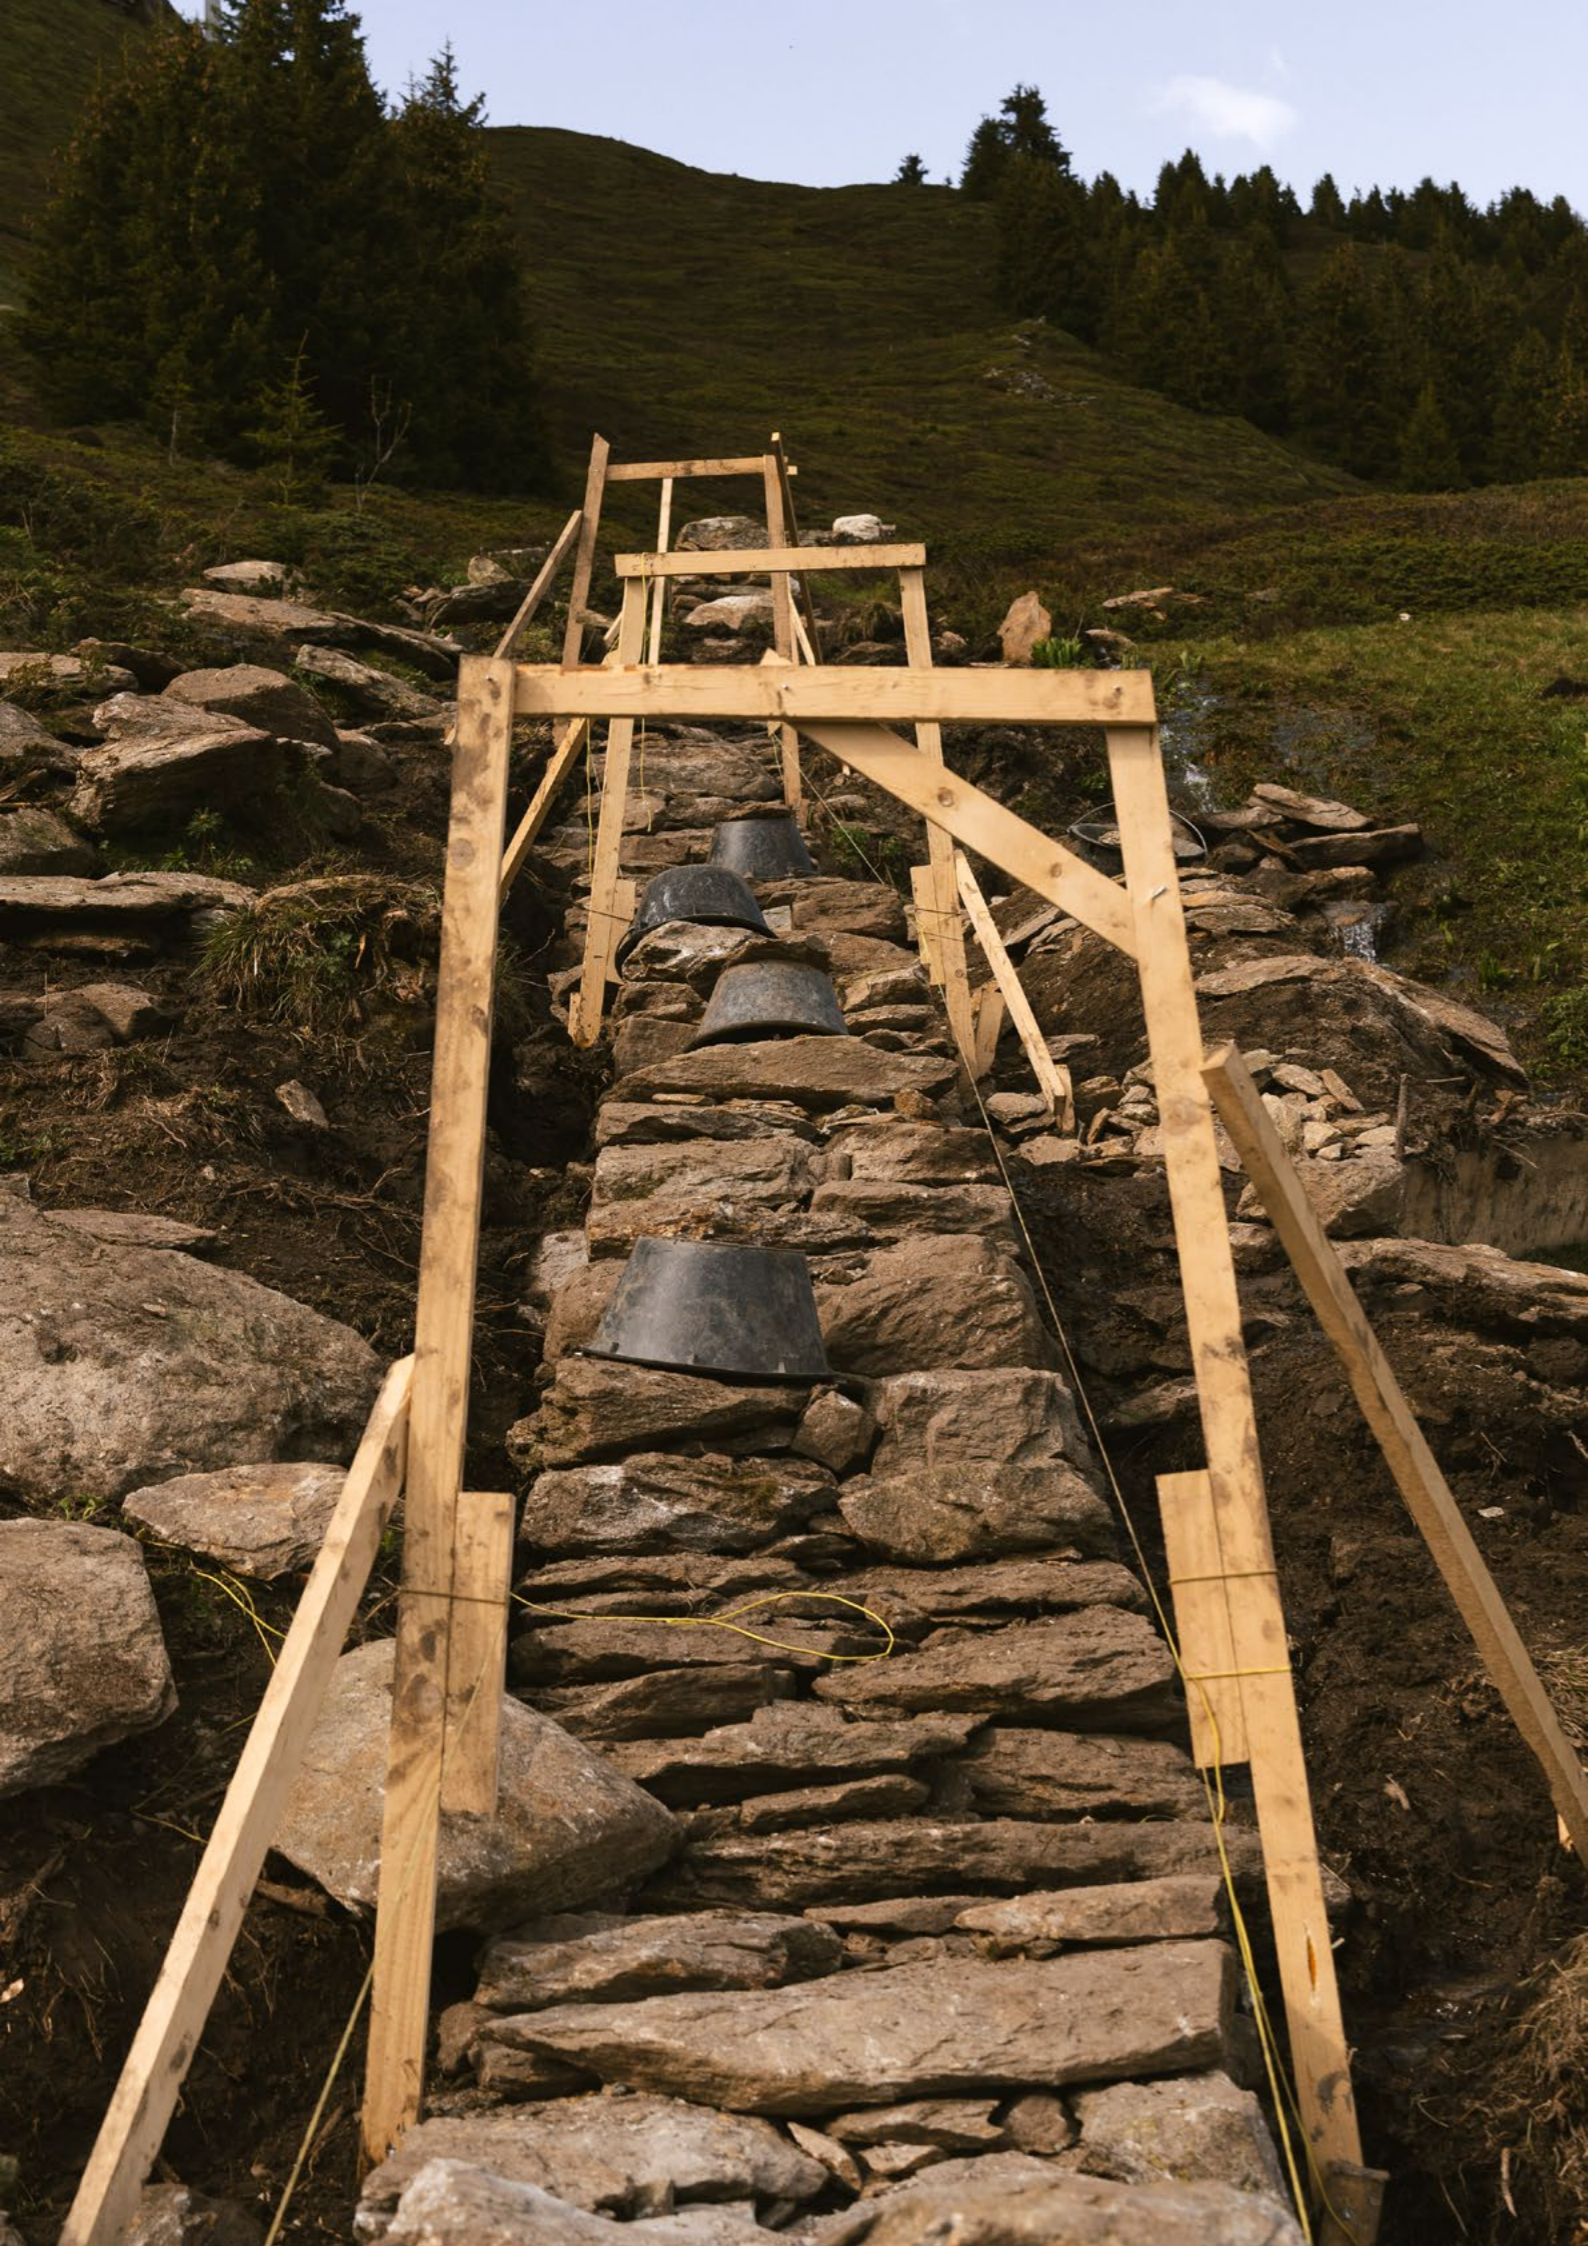
**Links:** Der Bau am Objekt 225 «Salzgäb» war durch die Steilheit des Geländes ziemlich anspruchsvoll.

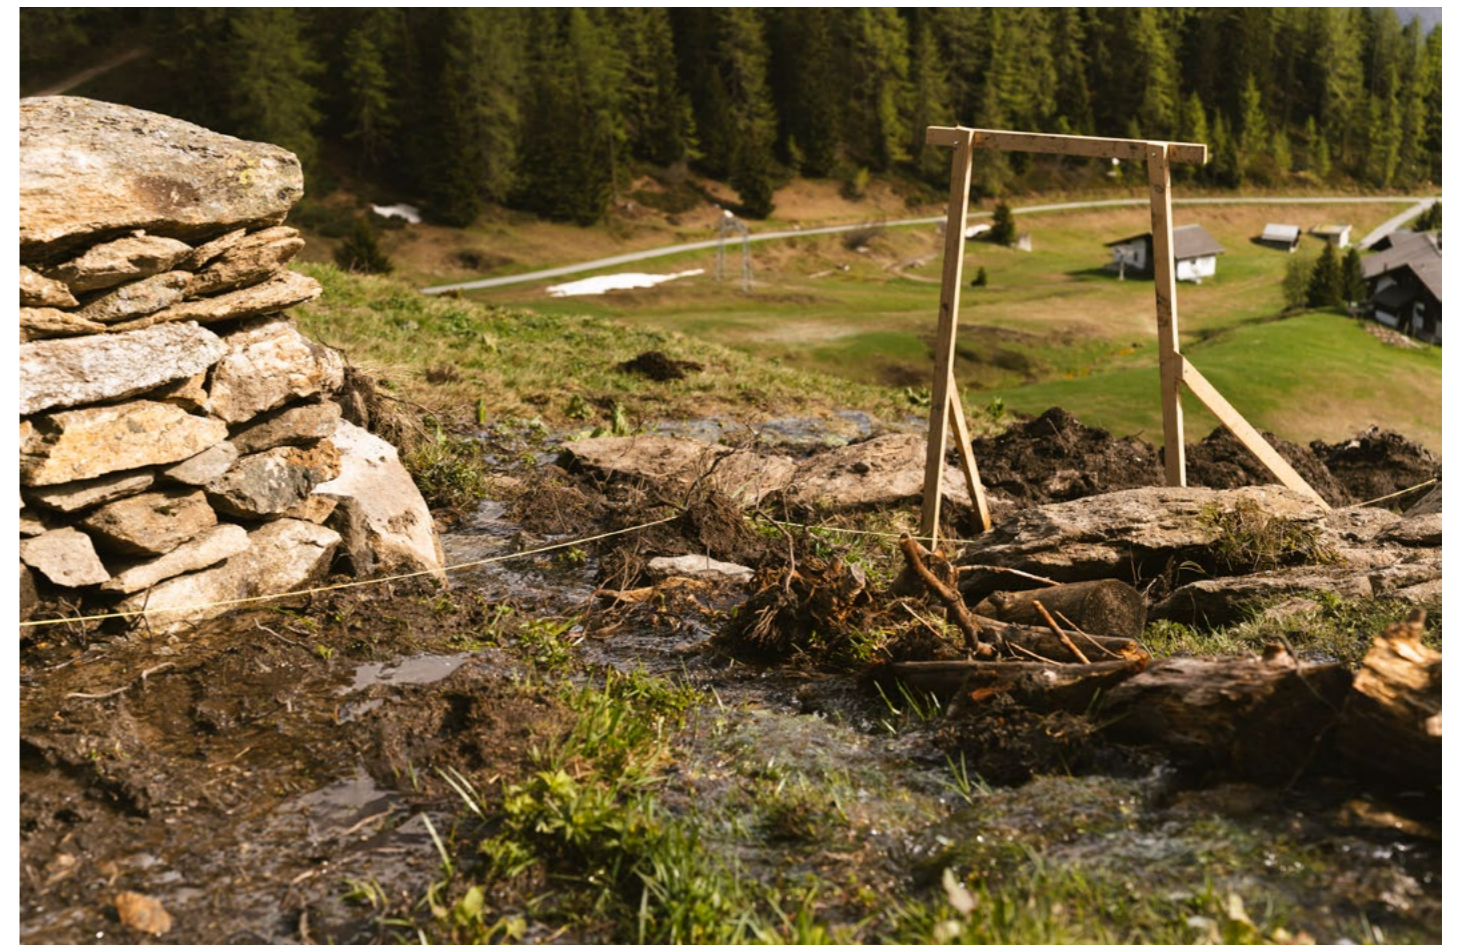
**Oben:** Auch während der Bauarbeiten stellte der Bachlauf im südlichen Mauerteil eine Herausforderung dar. Er wurde provisorisch mit Erde kanalisiert.

Der Mauerteil südlich des Wanderwegs wurde ebenfalls um 28 Laufmeter erweitert. Dies geschah durch zwölf Zivildienstleistende bei einem Einsatz der Stiftung Umwelteinsatz Schweiz. Diese waren während zwei Wochen (27.5 bis 7.6.2024) auf der Baustelle. Trotz erschwerten Bedingungen durch die grosse Menge an Hangwasser konnten die Arbeiten abgeschlossen werden. Wie im nördlichen Teil hat die Mauer eine Höhe von 90 - 100 cm inklusive Fundament. Es handelt sich um eine freistehende Mauer mit zweiseitigem Sichtmauerwerk und grossen Decksteinen. Der Bachlauf, welcher durch die späte Schneeschmelze entstand, kam der neu sanierten Mauer nahe. Daher wurde er kanalisiert und ein Durchgang für das Wasser wurde freigelassen.

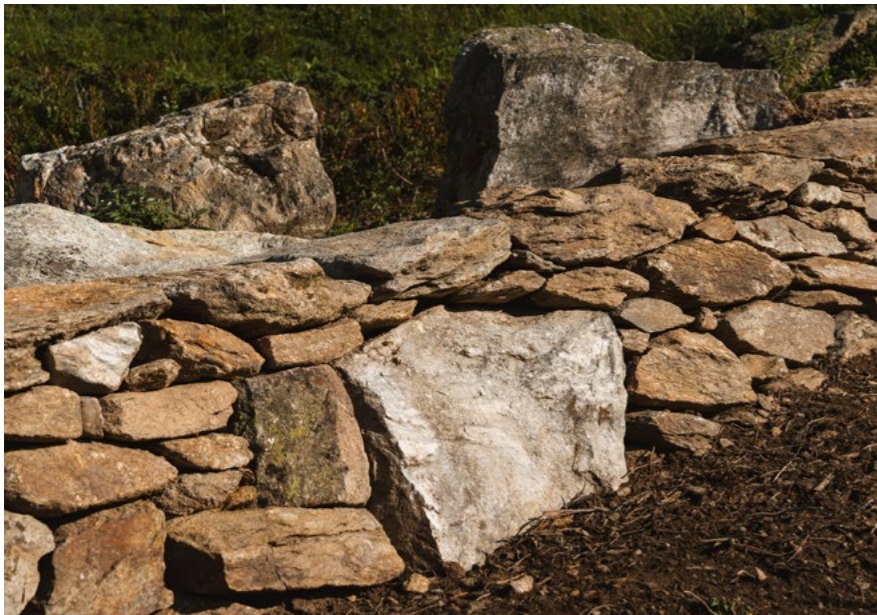
**Rechts:** Am nördlichen Mauerteil wurden 17 zusätzliche Laufmeter saniert.

Im nördlichen Teil wurde die Mauer auf 17 Laufmetern saniert. Damit wurden nördlich des Wanderwegs insgesamt 46 Laufmeter totalsaniert. Die Höhe der Mauer beträgt inkl. Fundament 90 - 100 cm. Es handelt sich hierbei um eine freistehende Mauer mit zweiseitigem Sichtmauerwerk und grossen Decksteinen. Am Bau beteiligt waren der Bauleiter Robin Locher sowie zwei weitere Fachleute im Bereich Trockensteinmauern. Durch bereits durchgeführte Trockensteinmauerprojekte hatten alle beteiligten Personen ein fundiertes Vorwissen im Trockenmauerbau.
