STEIN AUF STEIN

Sanierung der Trockensteinmauern im UNESCO-
Welterbe Schweizer Alpen Jungfrau-Aletsch

Umsetzung 2023

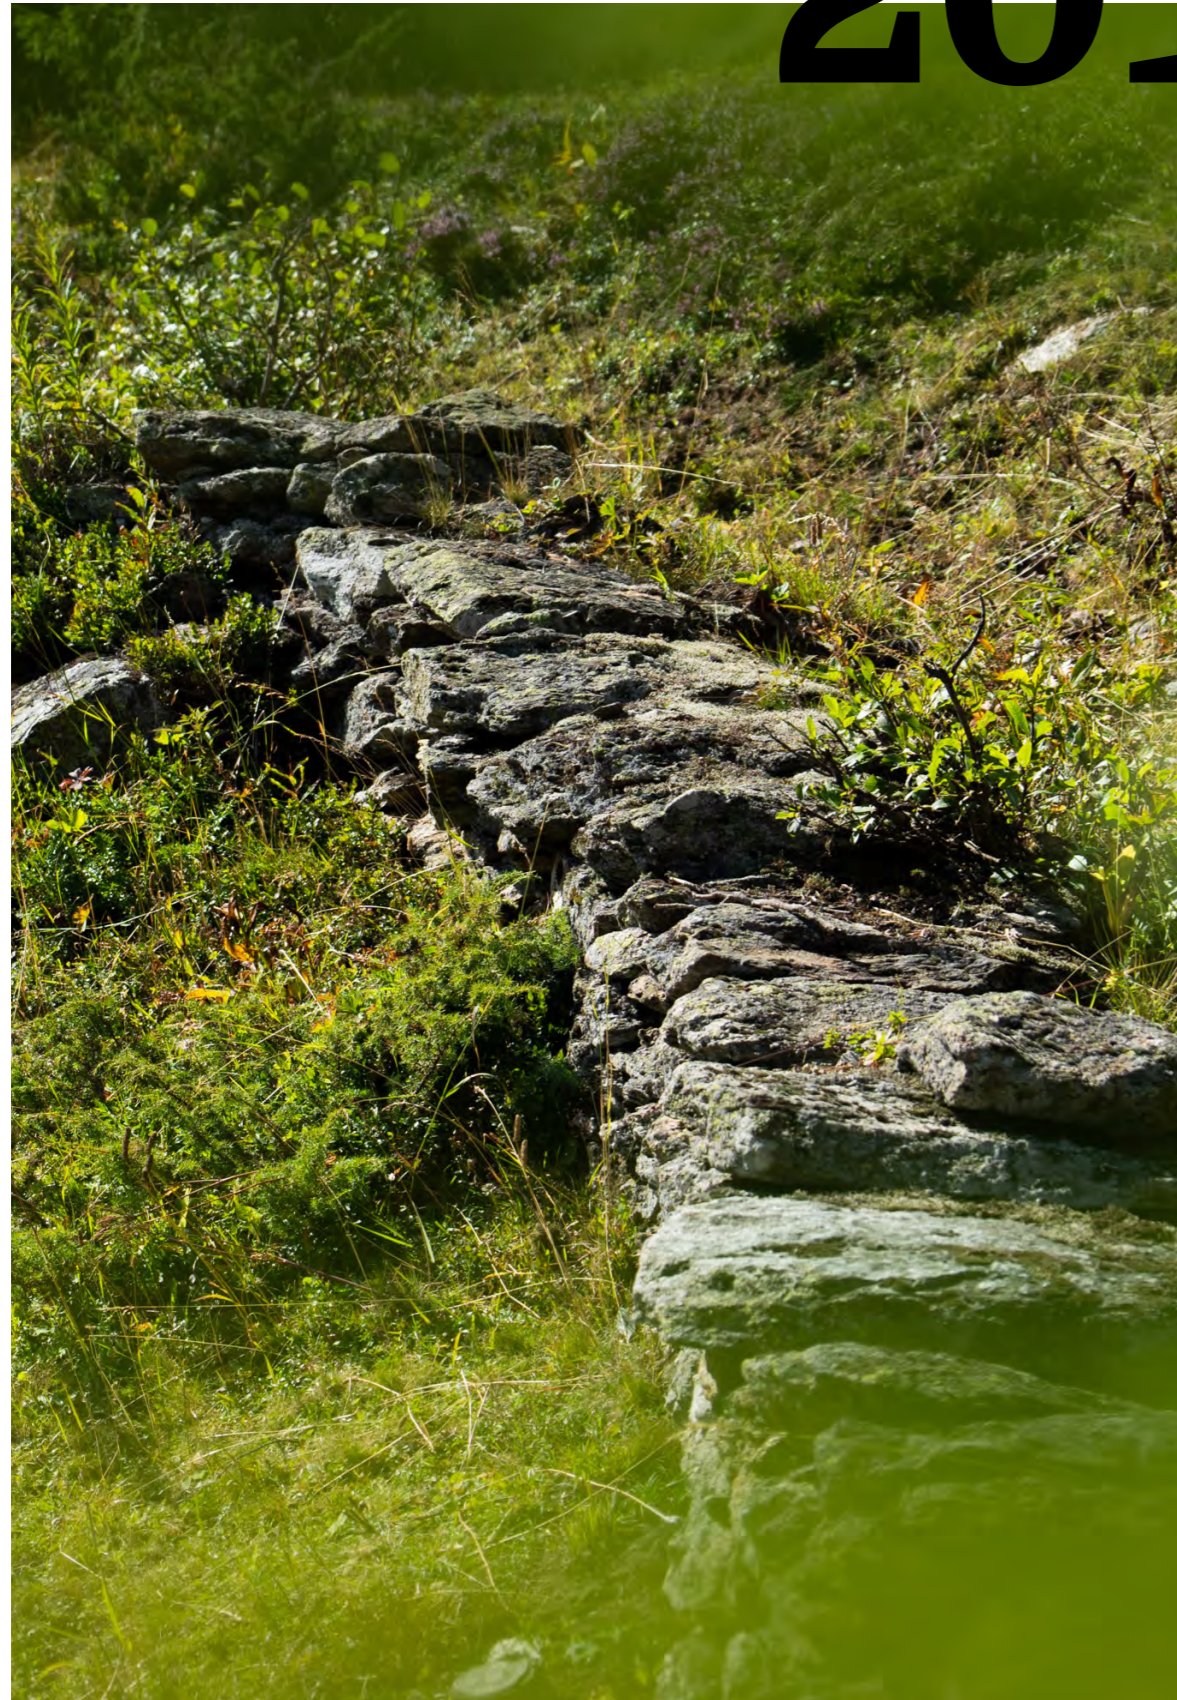
Die Mauer 201 befindet sich unmittelbar an einem Wanderweg, oberhalb der Talstation der Moosfluh auf der Riederalp.

Ein Grossteil der Zivis hatte bereits Erfahrungen im Handwerk des Trockenmauerbaus, daher wurde nur kurz auf die Mauertechnik eingegangen. Während den zwei Wochen konnten 50 Laufmeter auf einer durchgehenden Höhe von 90 - 100 cm inkl. Fundament totalsaniert werden. Die ersten Laufmeter der Mauer dienen als Stützmauer. Anschliessend geht die Stützmauer in eine freistehende Mauer mit zweiseitigem Sichtmauerwerk und grossen Decksteinen über.

Die Vorbereitungsarbeiten erfolgten in der Woche vom 21. August durch Robin Locher. Diese beinhalteten den Transport der Werkzeuge und Materialien inkl. Bagger, die Installation des Arbeitsplatzes, das Freilegen der Mauer, das Fällen von Bäumen sowie das Erstellen von dezentralen Materialdepots. Ebenfalls wurde die Mauer abgebrochen und eine Schalung erstellt. Anschliessend wurde mit Hilfe eines Baggers das Fundament ausgehoben.

Zwischen dem 28.08.2023 und dem 08.09.2023 waren insgesamt 15 Zivildienstleistende unter der Leitung von Robin Locher für die Totalsanierung der Mauer verantwortlich. Die Zivildienstleistenden wurden von Robin Locher in das Trockenmauerhandwerk eingeführt. Dabei wurden ihnen die Entstehung und die historischen und landschaftlichen Zusammenhänge der bäuerlichen Grenzmauern erläutert.

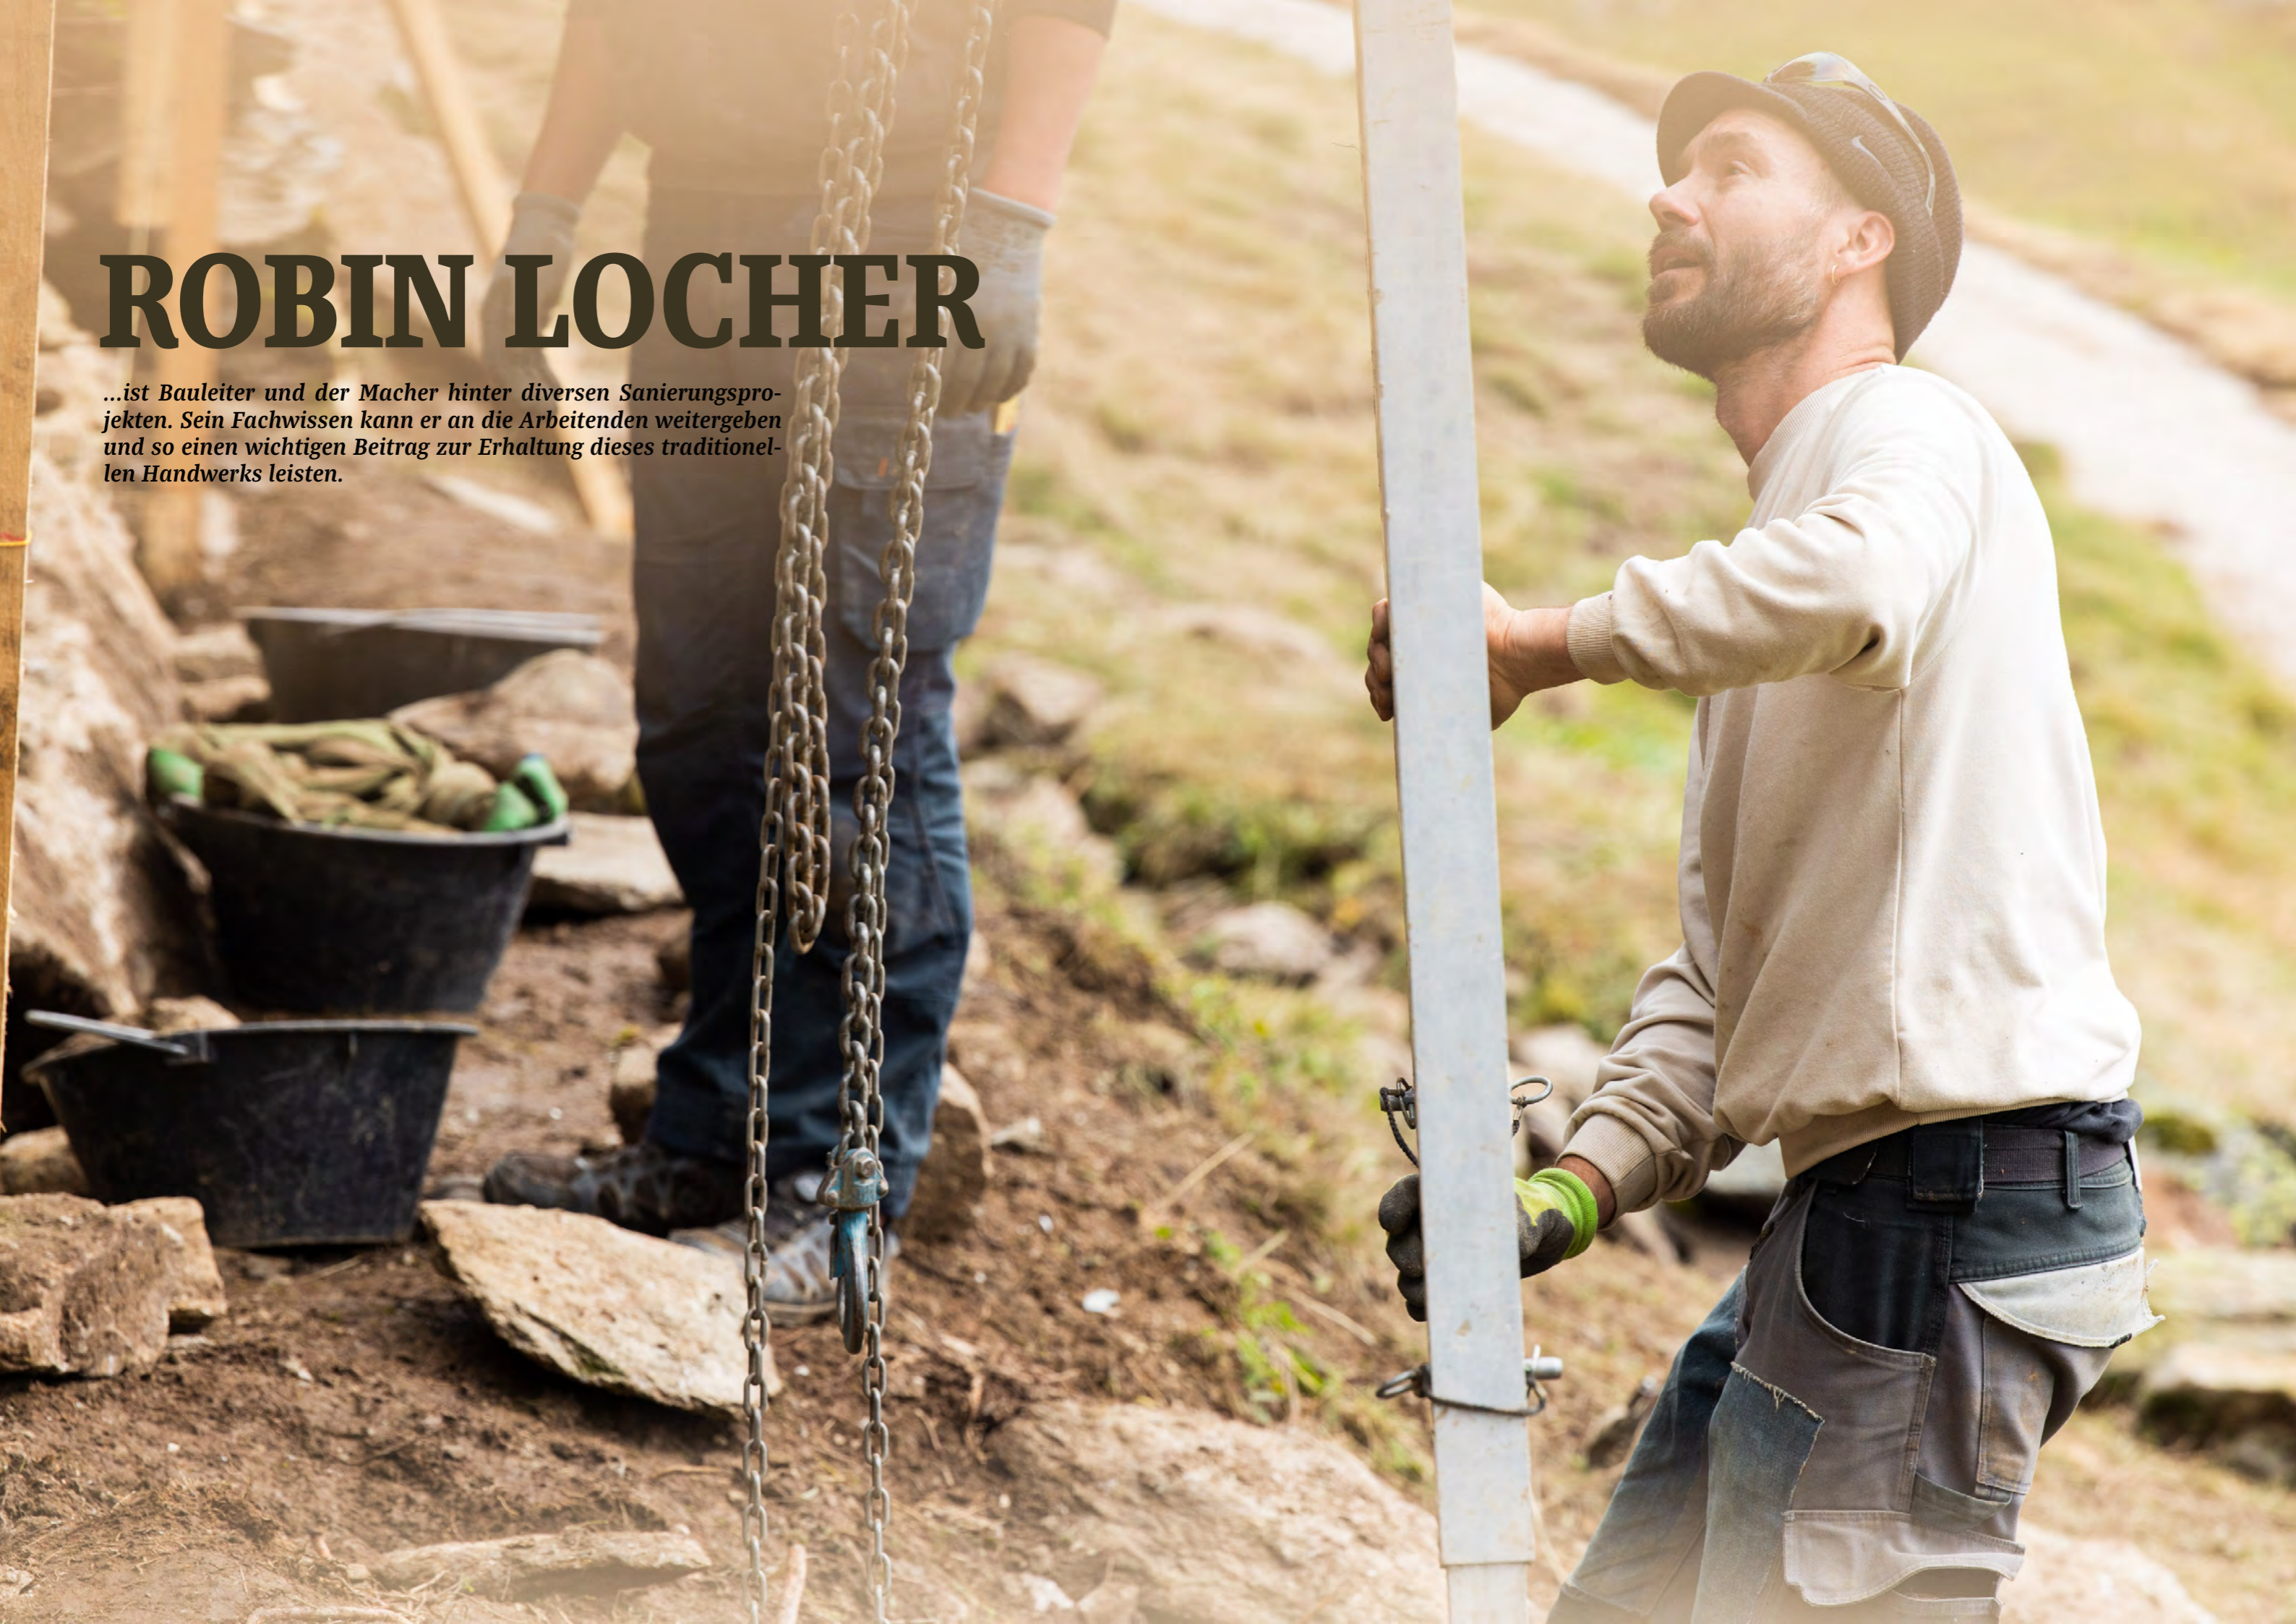
Links: Für eine möglichst hohe Stabilität wird die Mauer mit einem Anlauf (Neigung) von ca. 10% gebaut.

Oben: Beim Abbau des alten Mauerwerks wird mit einem Bagger nachgeholfen. Dies ermöglicht es, ein tiefes Fundament für die neue Mauer zu erstellen.

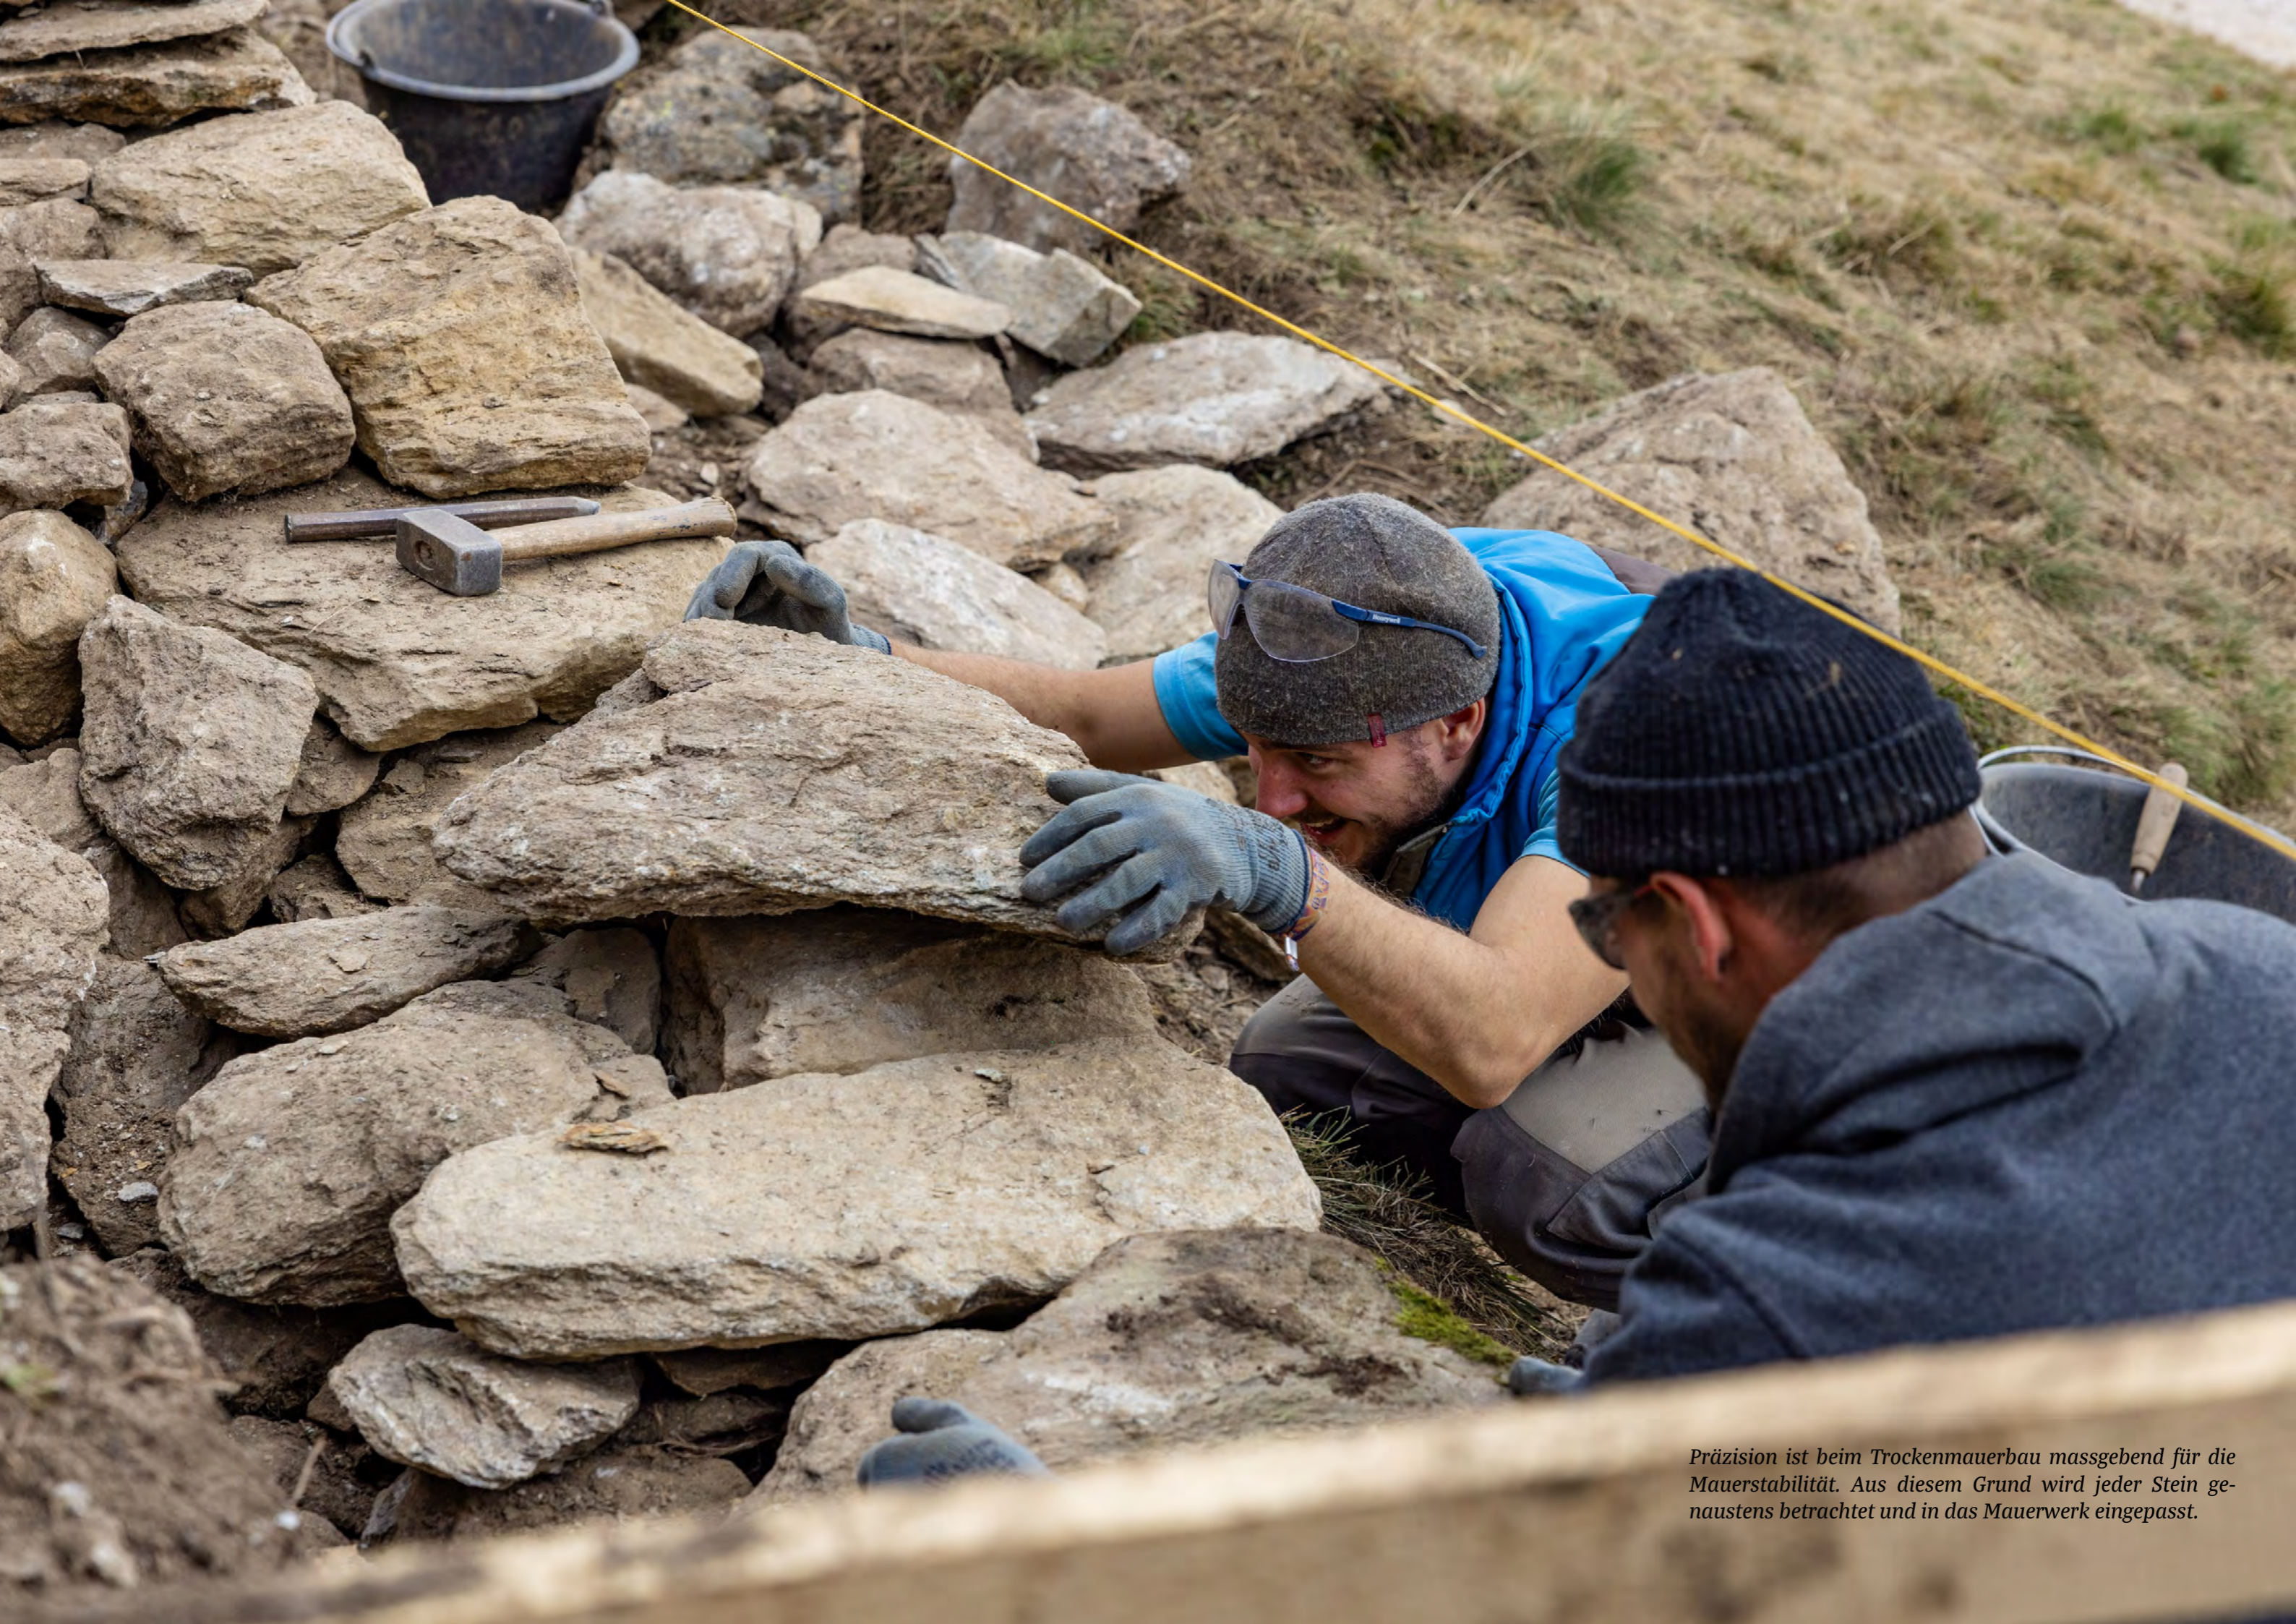
Präzision ist beim Trockenmauerbau massgebend für die Mauerstabilität. Aus diesem Grund wird jeder Stein genauestens betrachtet und in das Mauerwerk eingepasst.

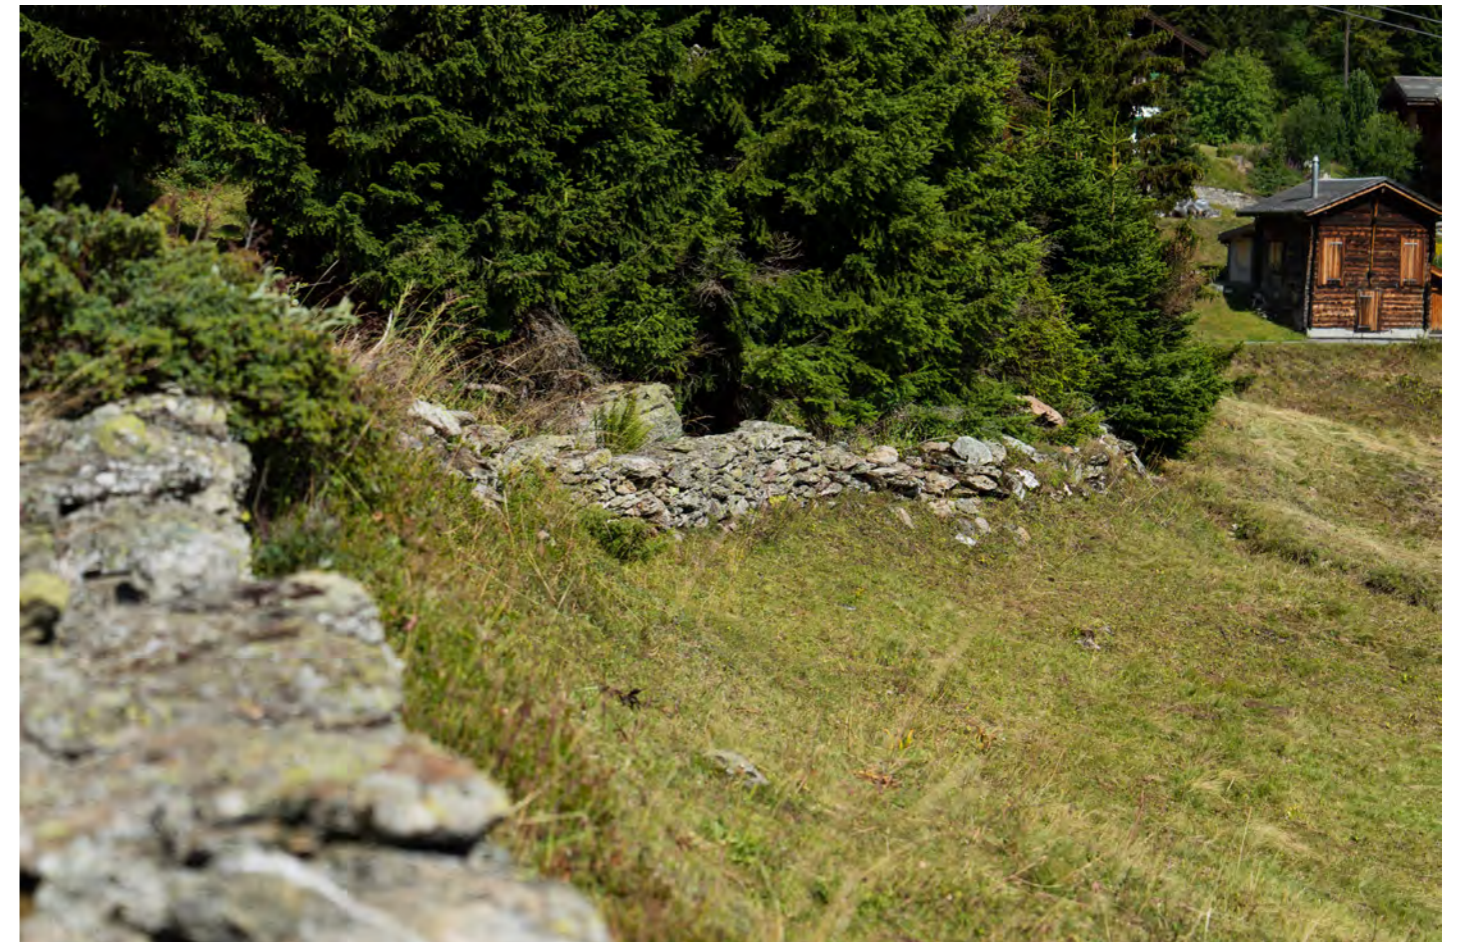
Oben: Zustand des Mauerobjekts «Greicheralp» 201 vor der Sanierung. Grosse Teile der Mauer sind überwachsen und nahe dem Zerfall.

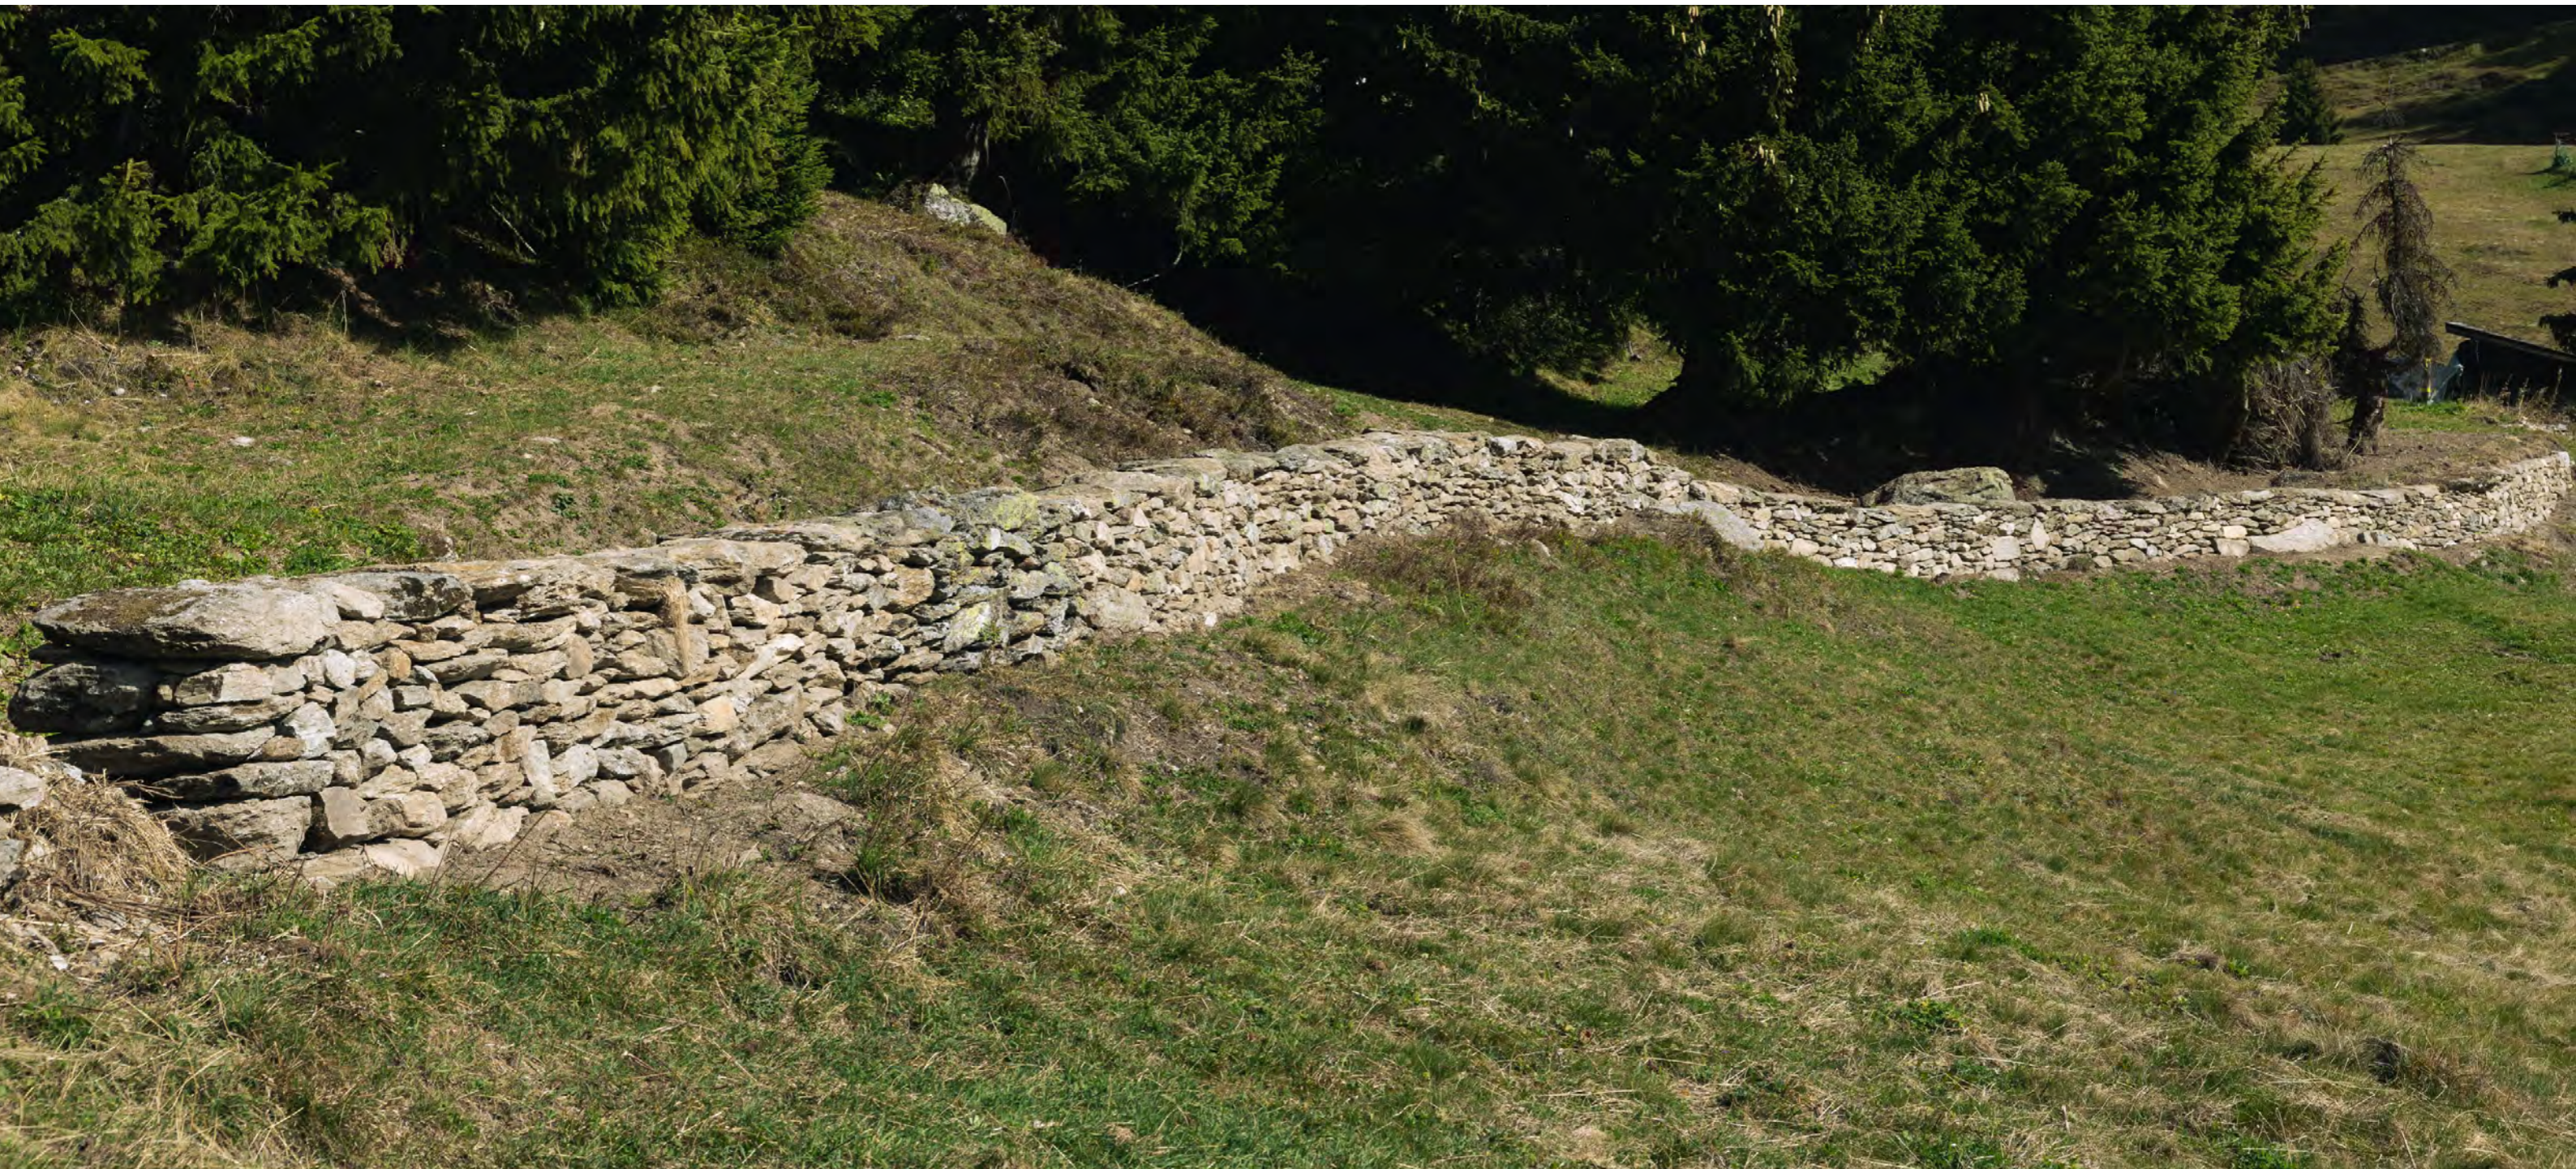
Nach der Sanierung. Durch die Sanierung wurde ein Landschaftselement wiederhergestellt, welches sich subtil in die Umgebung einpasst.

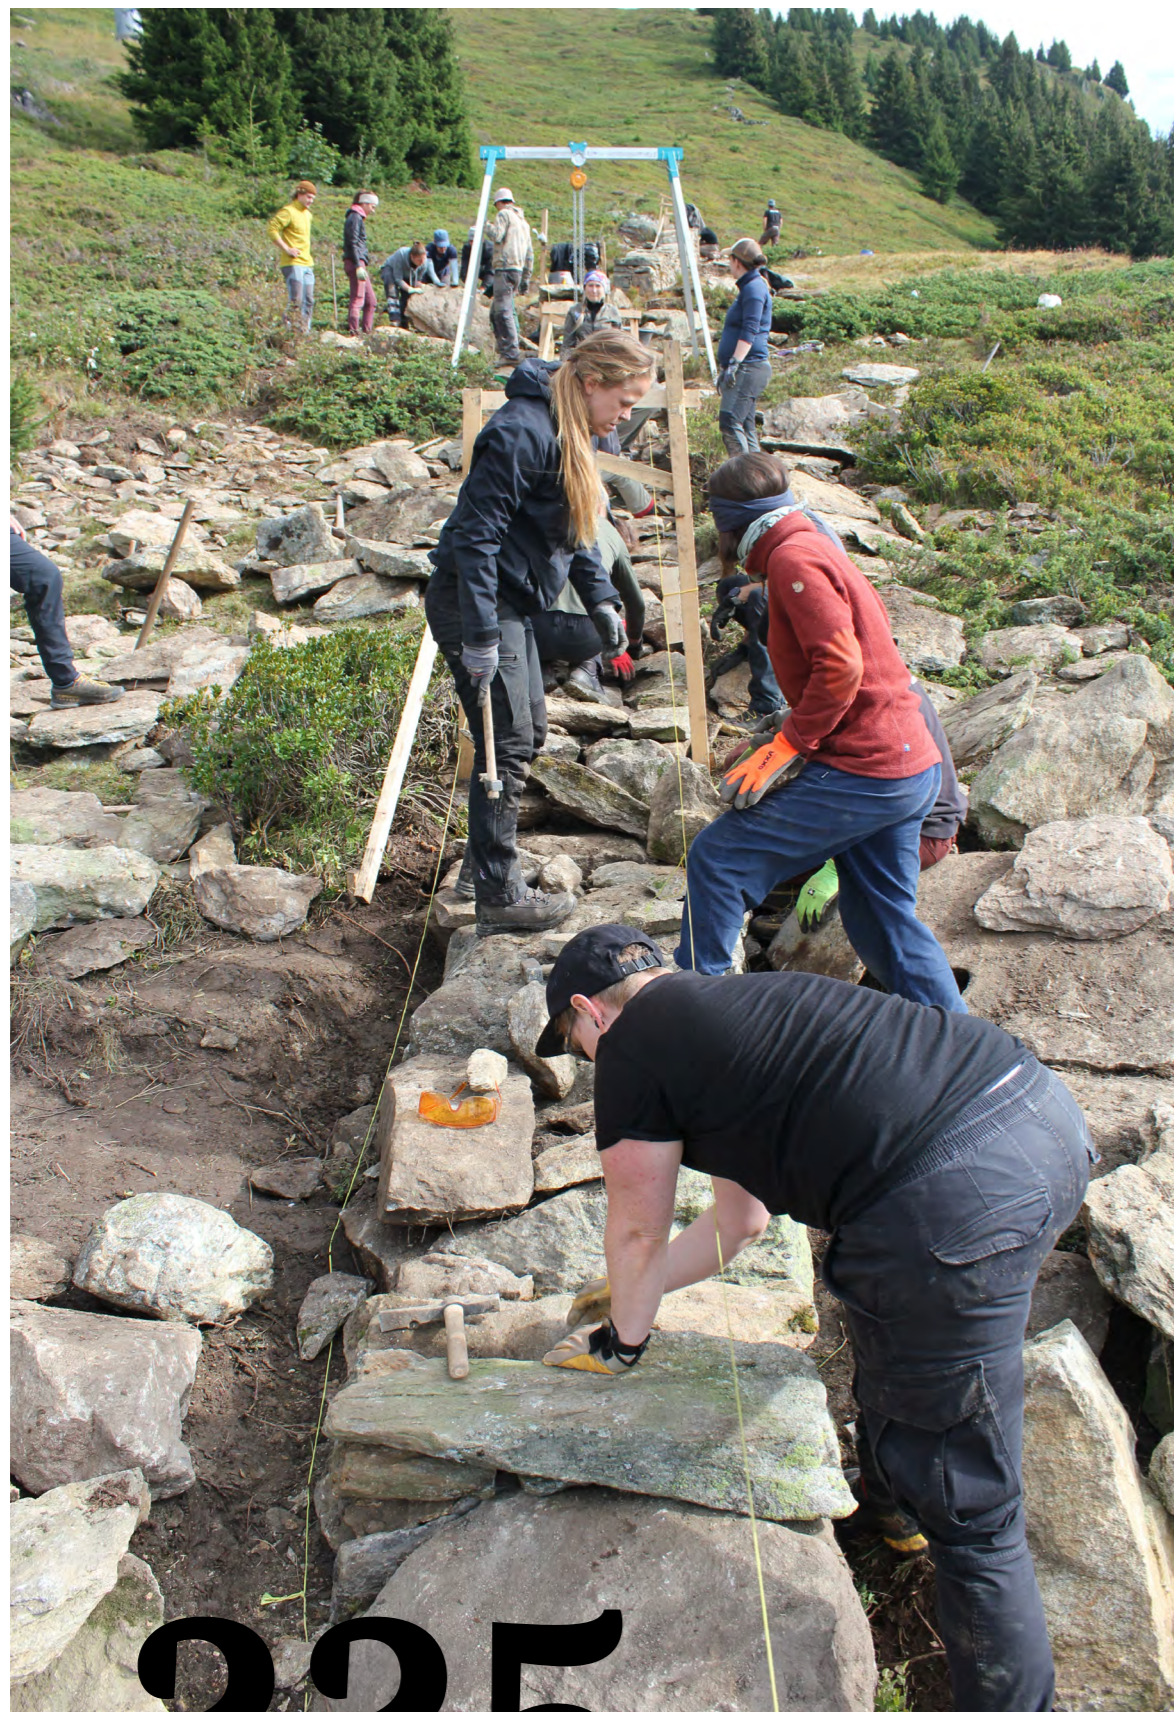
Im nördlichen Teil wurde die Mauer auf einer Länge von 29 Laufmetern totalsaniert. Die Höhe der Mauer beträgt inkl. Fundament 90 - 100 cm. Es handelt sich hierbei um eine freistehende Mauer mit zweiseitigem Sichtmauerwerk und grossen Decksteinen. Am Bau beteiligt waren der Bauleiter Robin Locher, weitere Fachleute im Bereich Trockensteinmauer sowie die zwei Zivildienstleistenden Louis Uzor und Kilian Schlunegger. Durch bereits durchgeführte Trockensteinmauerprojekte hatten alle beteiligten Personen ein fundiertes Vorwissen im Trockenmauerbau.

Am Ende des Einsatzes konnten rund 17 Laufmeter totalsaniert werden. Wie im nördlichen Teil hat die Mauer eine Höhe von 90-100cm inklusive Fundament. Es handelt sich um eine freistehende Mauer mit zweiseitigem Sichtmauerwerk und grossen Decksteinen.

Die Arbeiten am Mauerobjekt 225 «Salzgäb» fanden zwischen Juni und August statt. Ende Juni wurde die gesamte Mauer (ober- und unterhalb des Wanderweges) mit Hilfe von zwei Zivildienstleistenden entbuscht. Das entfernte Grüngut wurde anschliessend unterhalb des Weges zu einem Asthaufen aufgeschichtet.

Zuvor wurde die Mauerkrone sowie rund 5 Laufmeter von Fachexperten saniert. Zwischen dem 30.08. und 01.09. konnten anschliessend insgesamt 15 Personen am Mauerobjekt arbeiten. Zu Beginn stellte Alessandra Lochmatter die Tätigkeiten der Stiftung UNESCO-Welterbe SAJA sowie das bereits seit zwei Etappen laufende Trockensteinmauerprojekt vor. Anschliessend wurde die Gruppe von Robin Locher in das Trockenmauerhandwerk eingeführt. Dabei wurden ihnen die Entstehung und die historischen und landschaftlichen Zusammenhänge der bäuerlichen Grenzmauern erläutert. In einem zweiten Schritt wurden Mauertechniken, Arbeitsprozesse sowie der Umgang mit spezifischem Handwerkzeug erlernt und vor Ort angewendet. Angeleitet wurde die Gruppe von den zwei Zivildienstleistenden Louis Uzor und Kilian Schlunegger. Diese konnten so ihr erlerntes Wissen an die Gruppe weitergeben.

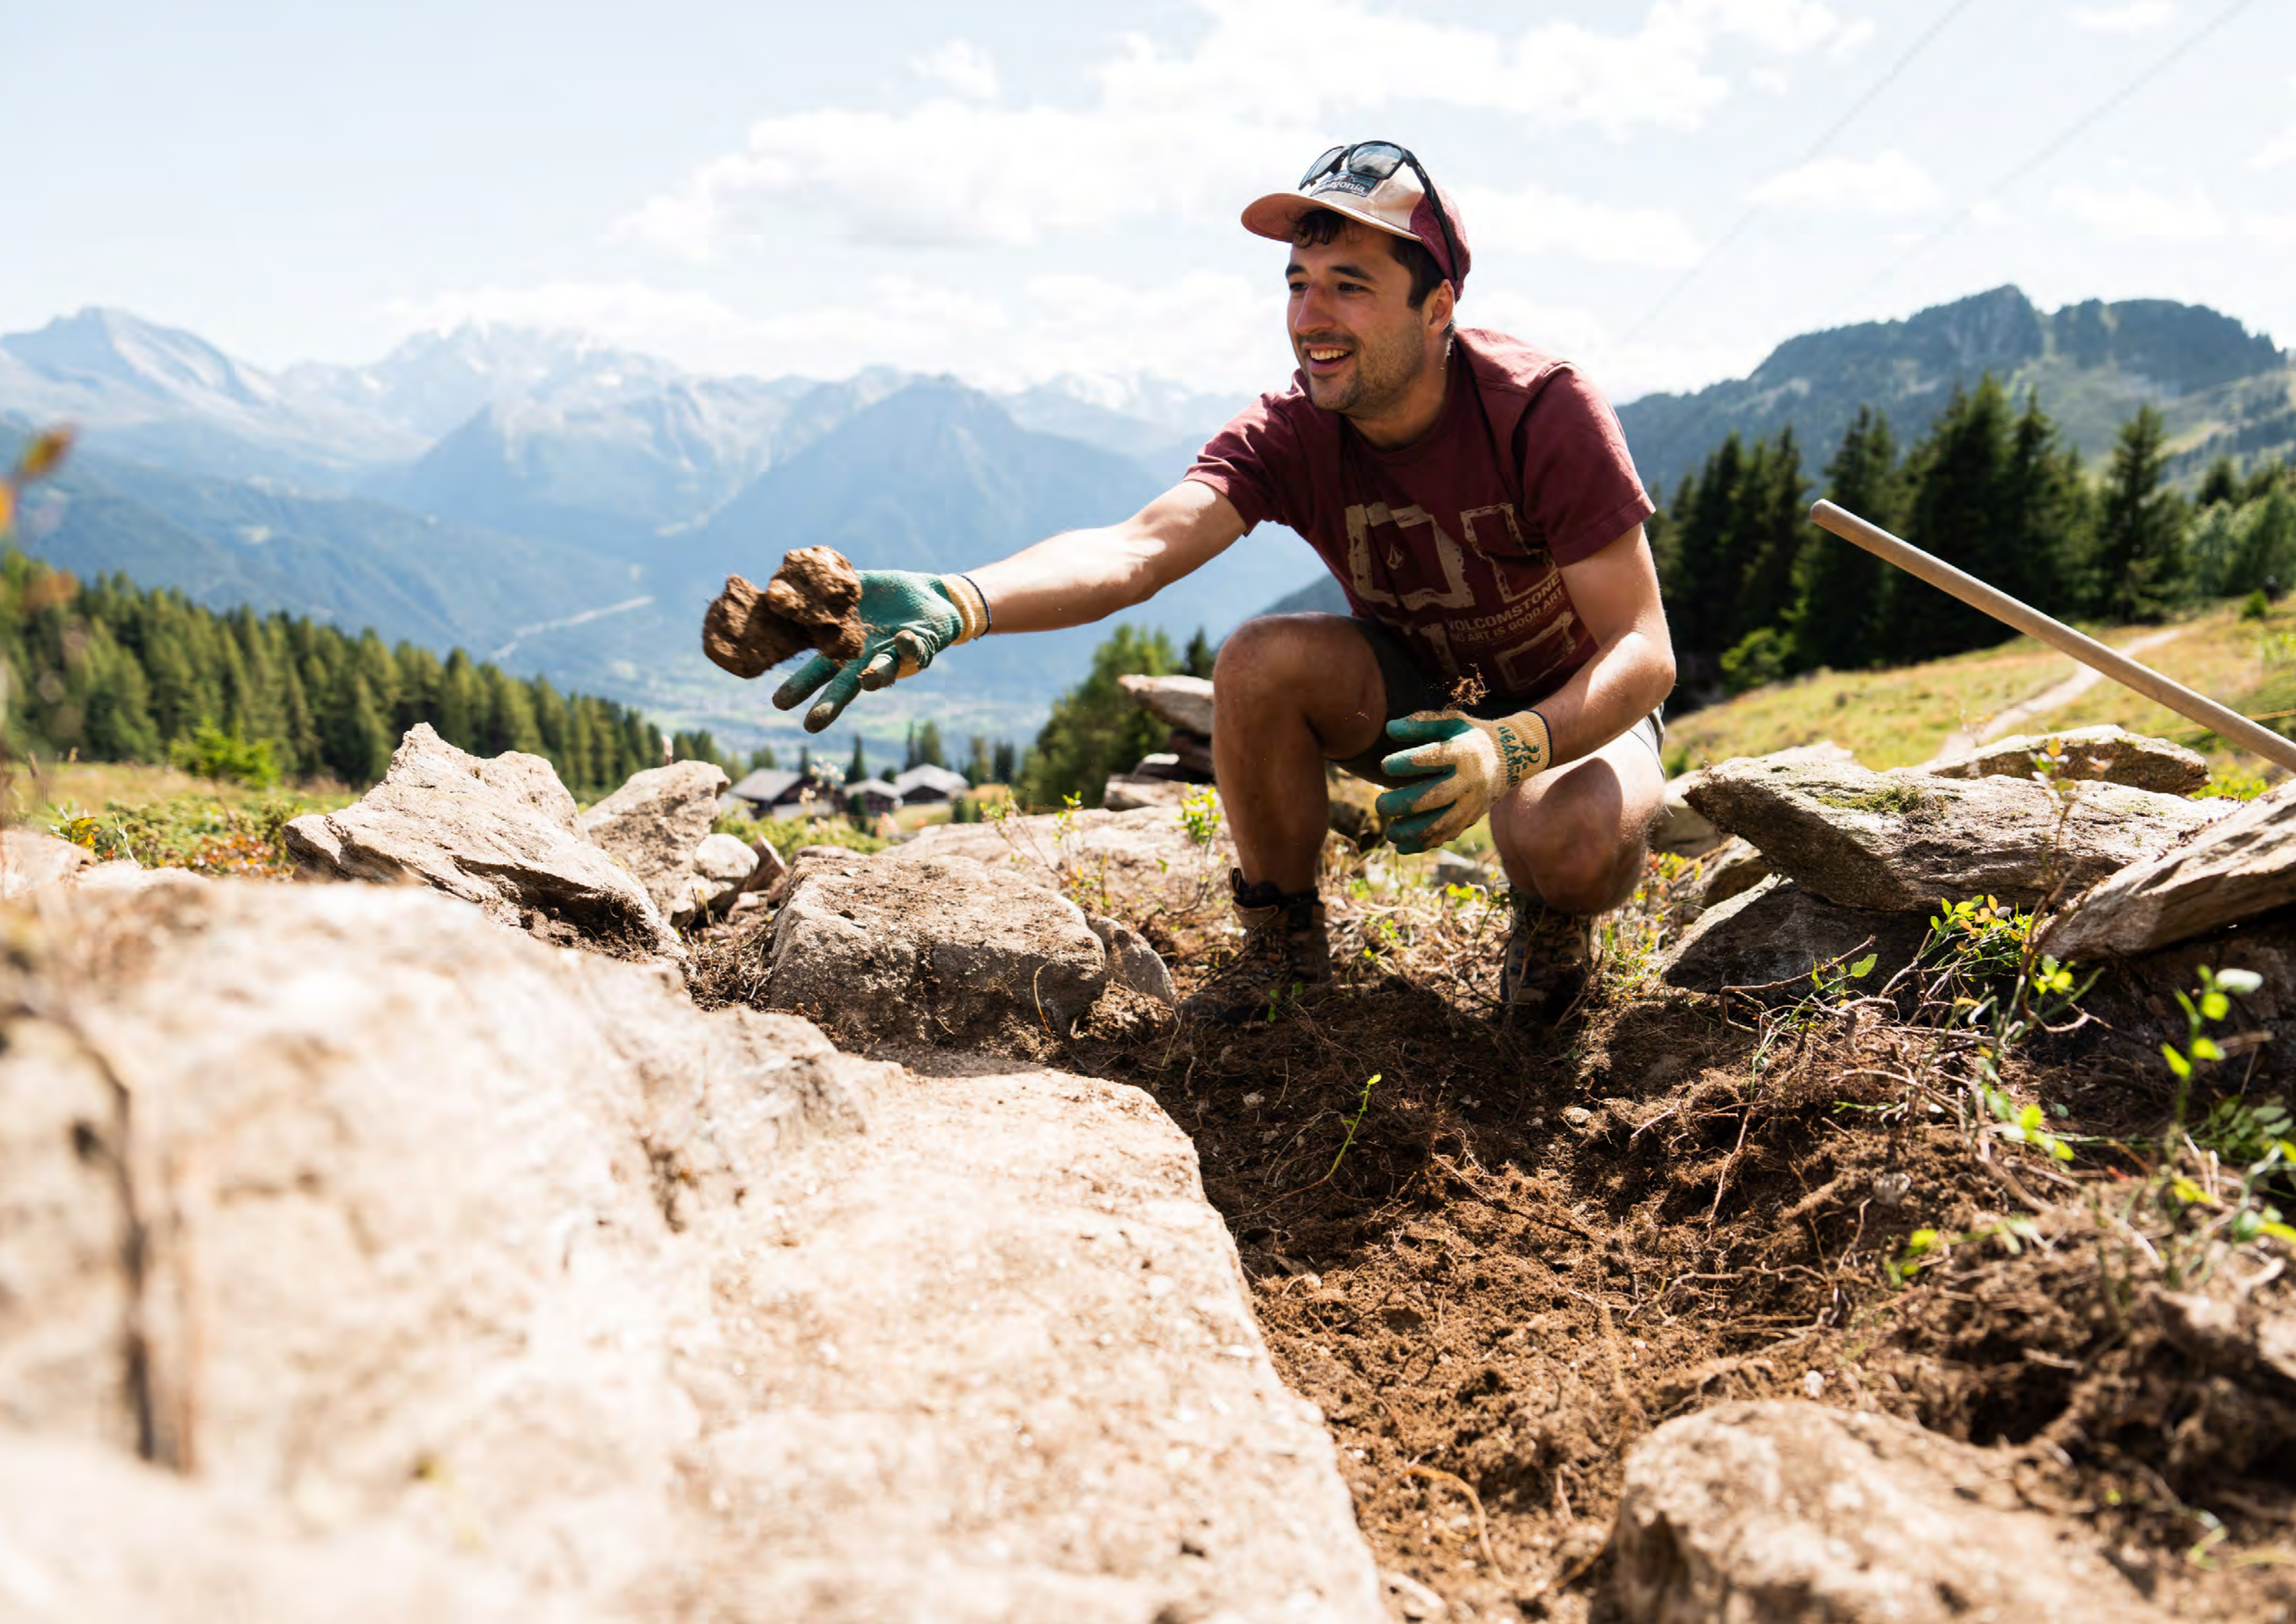
Oben: Mit Hilfe des Krans können grosse Steine mit kleinem Kraftaufwand auf die Mauer gehoben werden.
