STEIN AUF STEIN

Sanierung der Trockensteinmauern im UNESCO-
Welterbe Schweizer Alpen Jungfrau-Aletsch

Umsetzung 2023

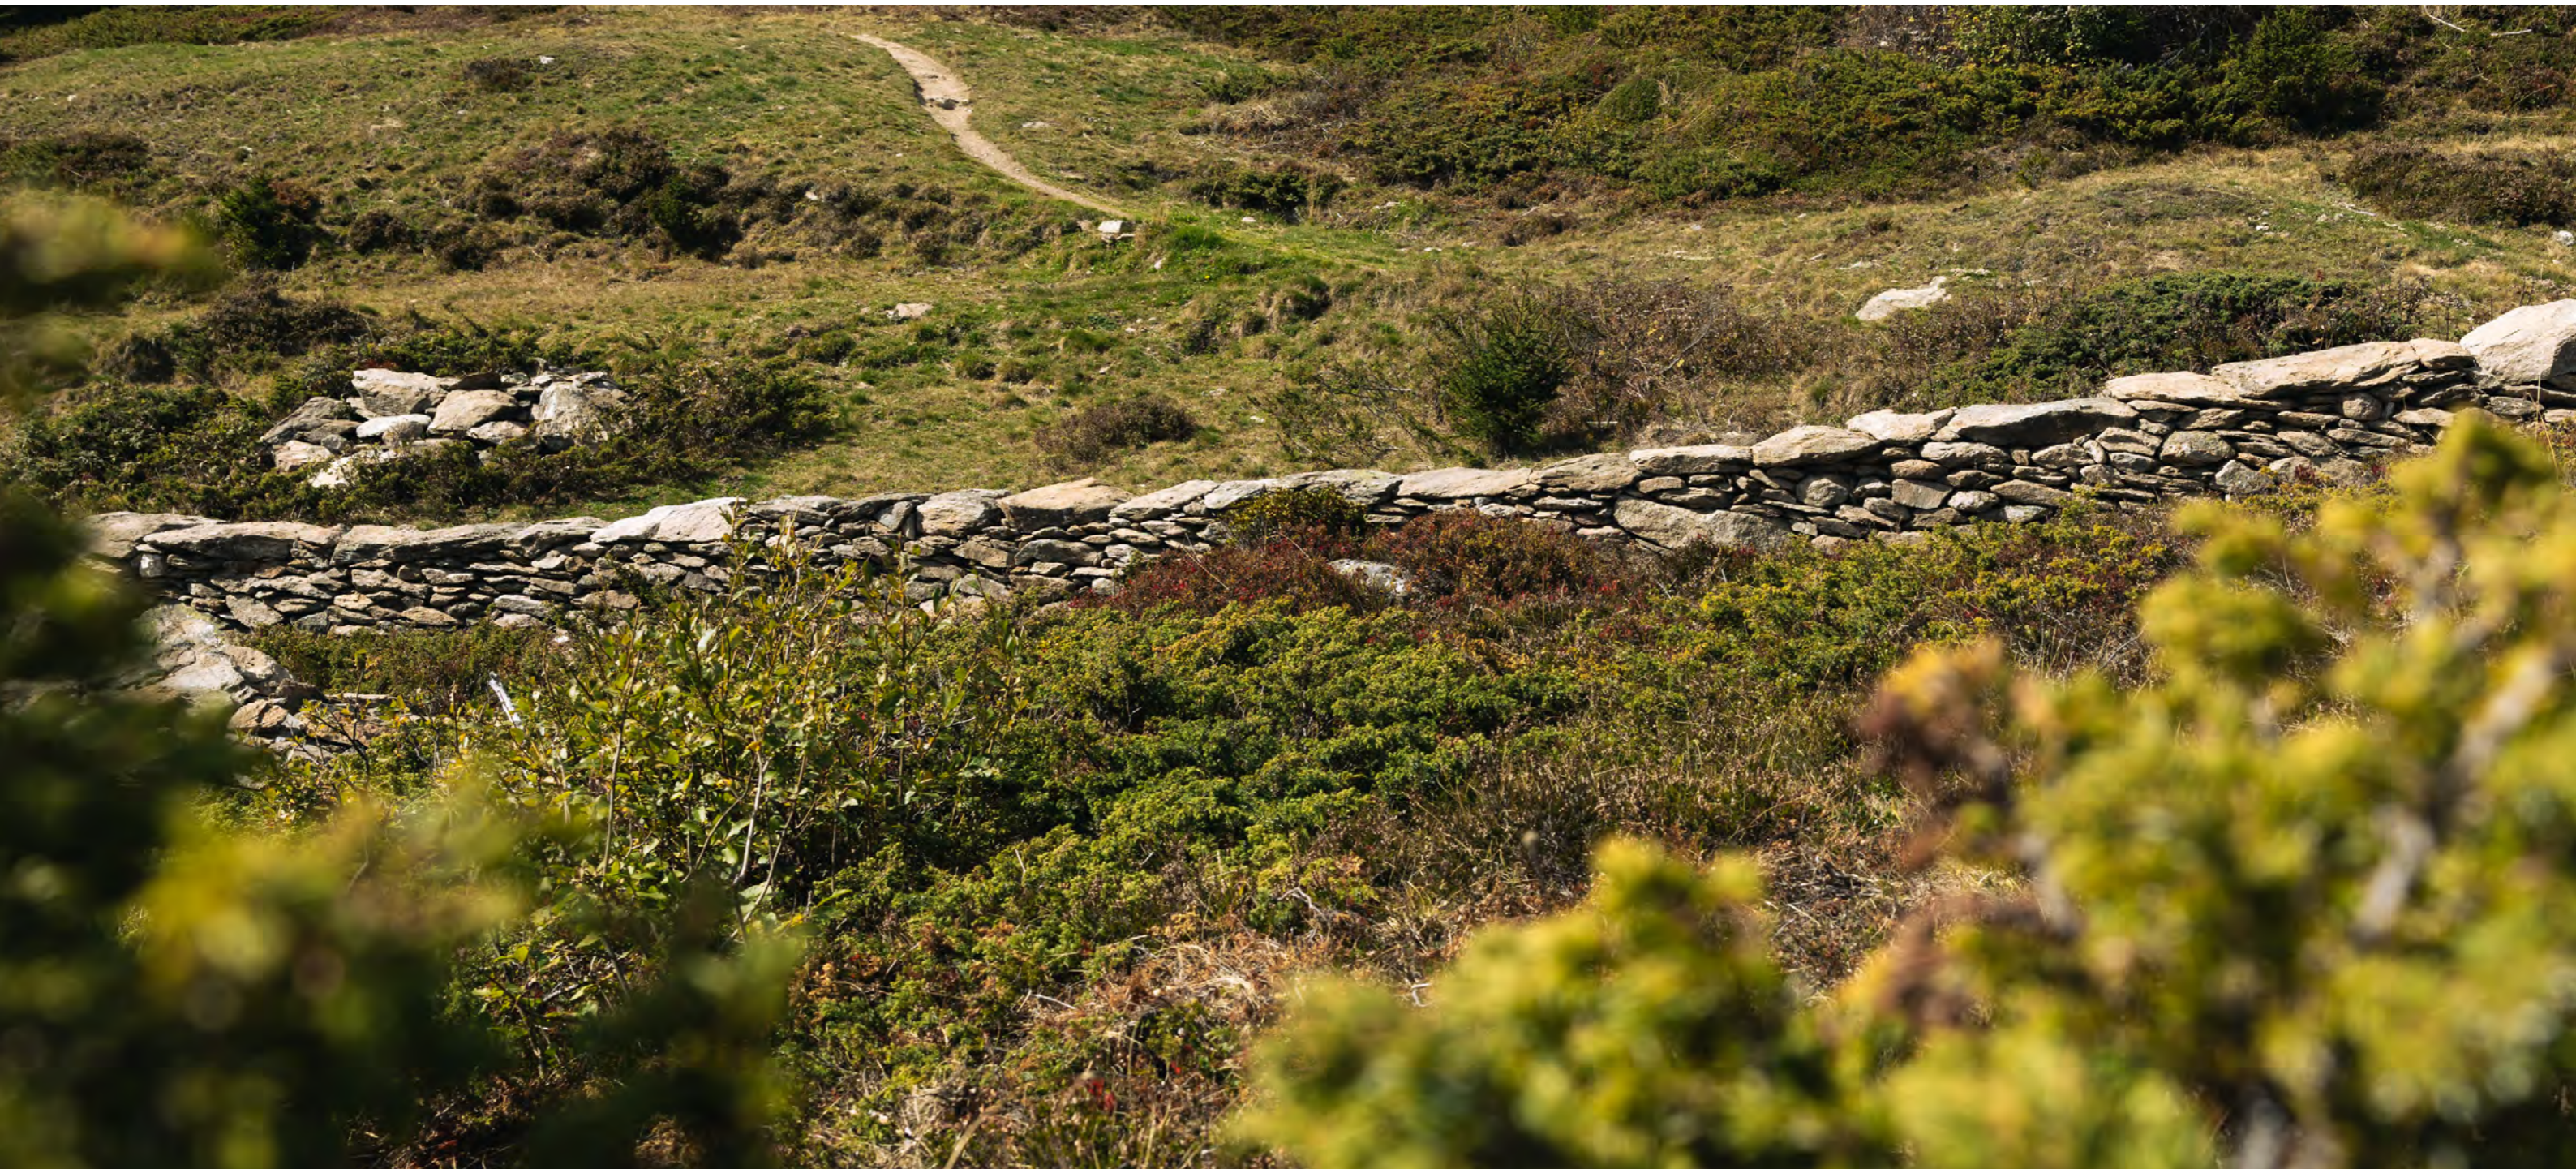
Nach der Sanierung. Dank dem Einsatz von zahlreichen Helfenden konnte eine bedeutende Mauer wiederhergestellt werden. Der Wanderweg, welcher die Mauer kreuzt, ermöglicht es vielen Menschen, diese von nahem zu betrachten.

Im nördlichen Teil wurde die Mauer auf einer Länge von 29 Laufmetern totalsaniert. Die Höhe der Mauer beträgt inkl. Fundament 90 - 100 cm. Es handelt sich hierbei um eine freistehende Mauer mit zweiseitigem Sichtmauerwerk und grossen Decksteinen. Am Bau beteiligt waren der Bauleiter Robin Locher, weitere Fachleute im Bereich Trockensteinmauer sowie die zwei Zivildienstleistenden Louis Uzor und Kilian Schlunegger. Durch bereits durchgeführte Trockensteinmauerprojekte hatten alle beteiligten Personen ein fundiertes Vorwissen im Trockenmauerbau.

Am Ende des Einsatzes konnten rund 17 Laufmeter totalsaniert werden. Wie im nördlichen Teil hat die Mauer eine Höhe von 90-100cm inklusive Fundament. Es handelt sich um eine freistehende Mauer mit zweiseitigem Sichtmauerwerk und grossen Decksteinen.

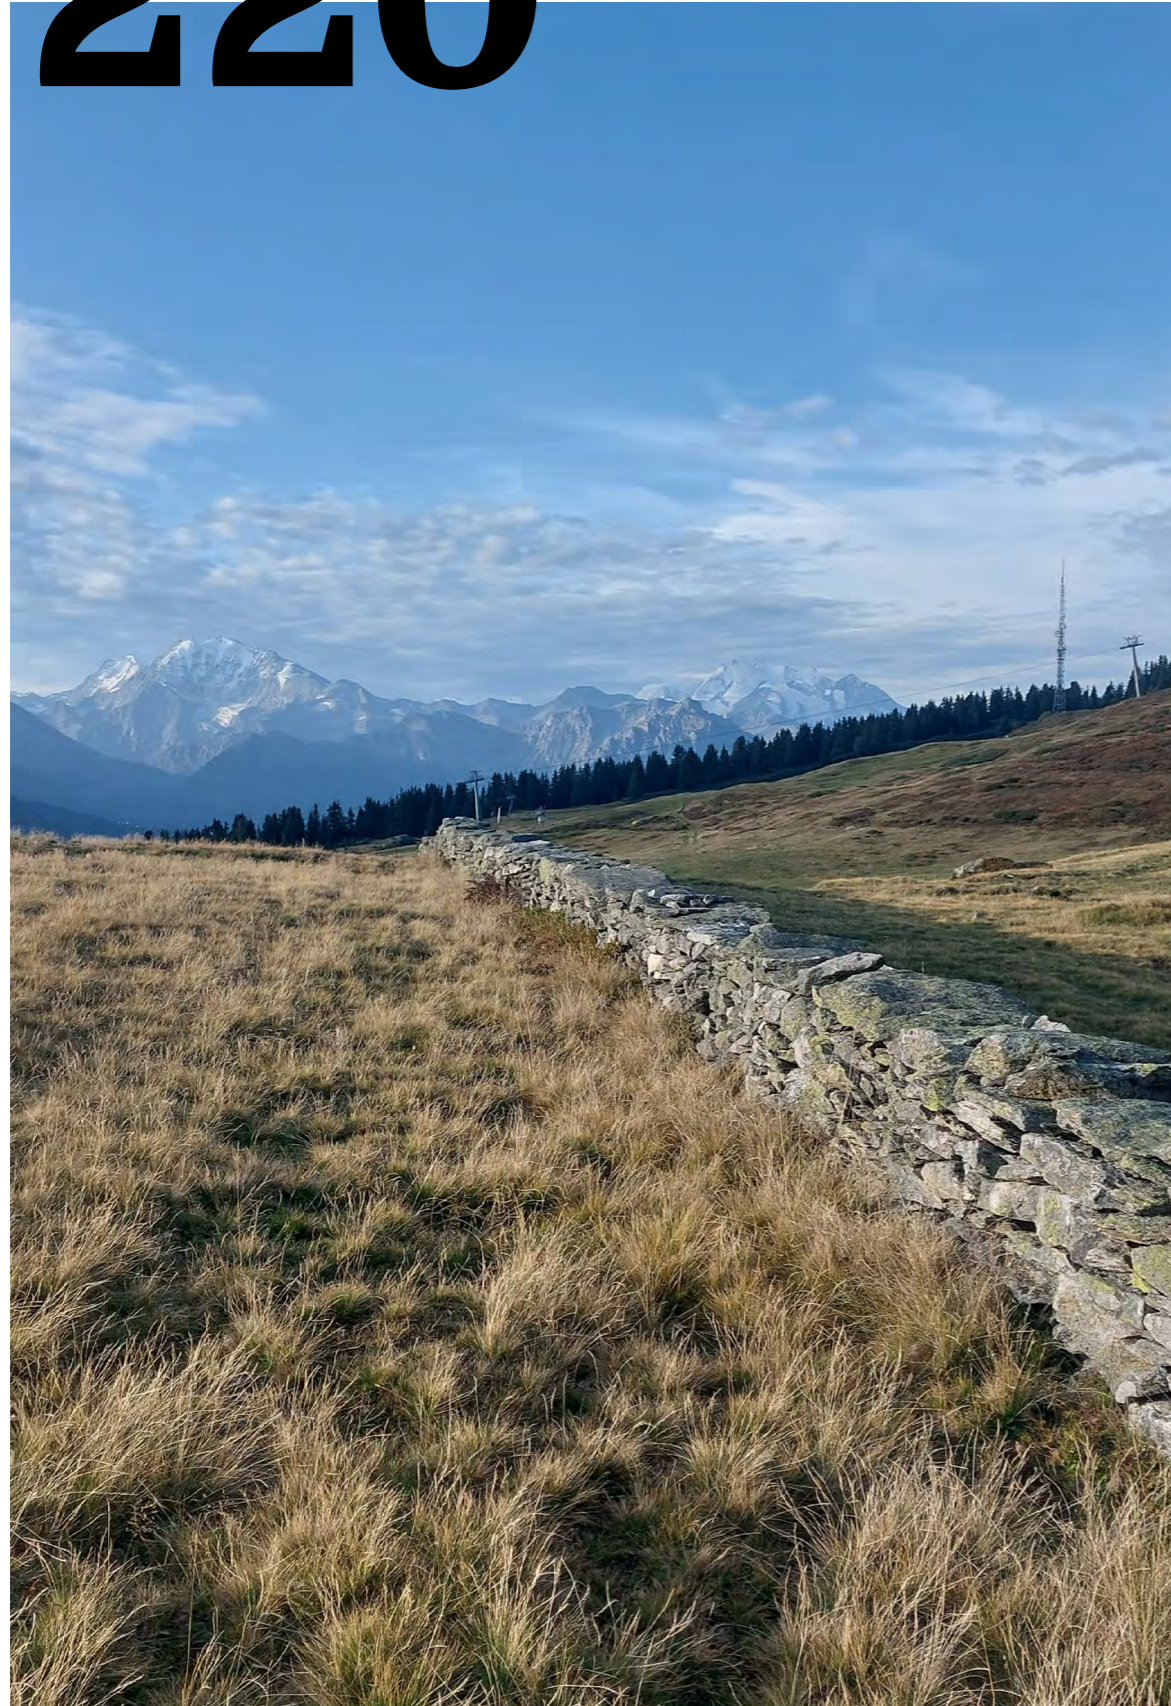
Das Mauerobjekt 220 findet sich nur wenige Meter westlich des Bettmersees. Sie ist rund 270 Meter lang und wird von einem stark frequentierten Wanderweg durchschnitten. Die Mauer ist durchschnittlich rund 90 cm hoch und hat den Typus einer doppelwandigen Mauer mit Krone.

Im Jahr 2023 wurden rund zehn Laufmeter durch Mitarbeitende der Lonza Group AG saniert. Diese waren am 28. September mit zwölf Personen vor Ort und erhielten unter Anleitung des Gruppenleiters Manfred Jagersberger einen Einblick in das traditionelle Handwerk. Auch Alessandra Lochmatter der Stiftung Schweizer Alpen Jungfrau-Aletsch war in unterstützender Funktion vor Ort. Im Rahmen eines Volunteer-Days haben alle Mitarbeitenden der Lonza Group AG einen Tag im Jahr die Möglichkeit, sich in der Freiwilligenarbeit zu engagieren.

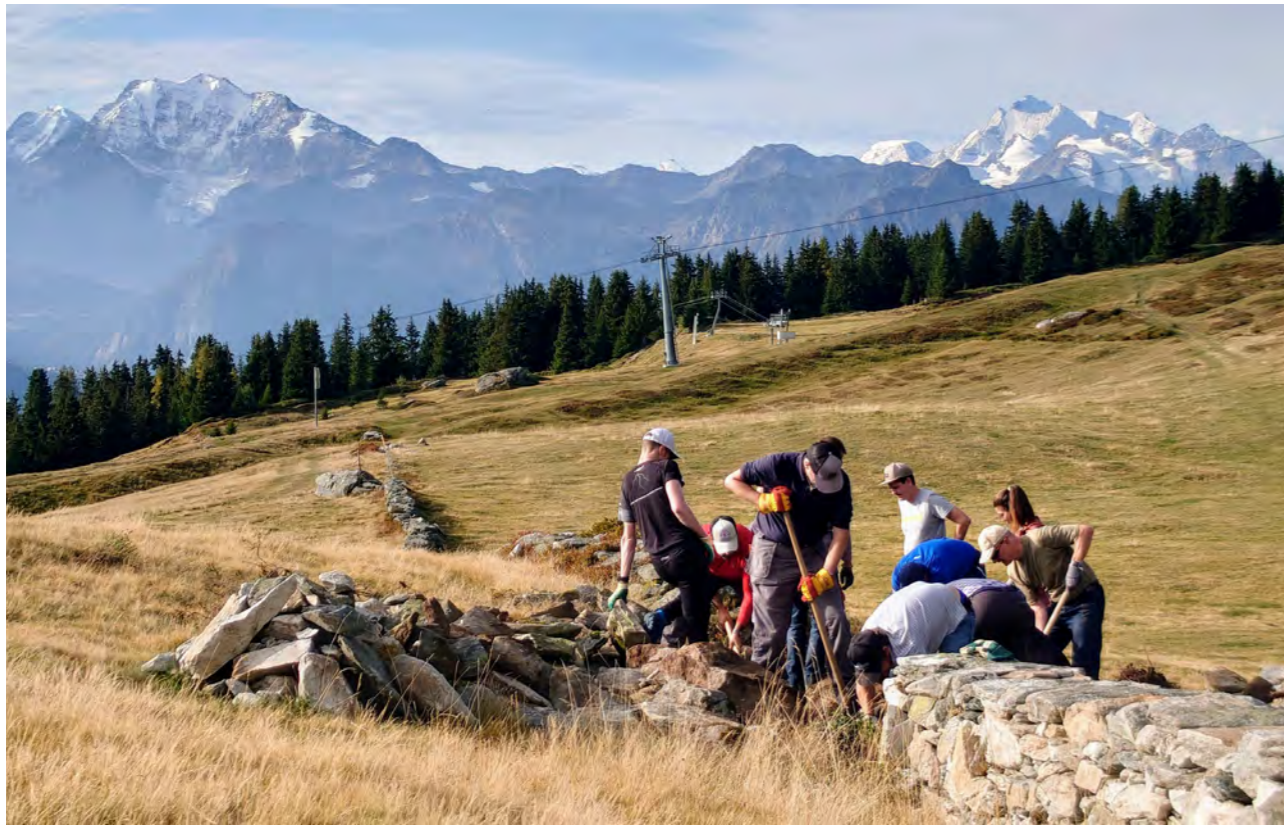
Oben: Bevor mit dem Bau einer neuen Mauer begonnen werden kann, muss das Gebiet grossflächig entbuscht werden.

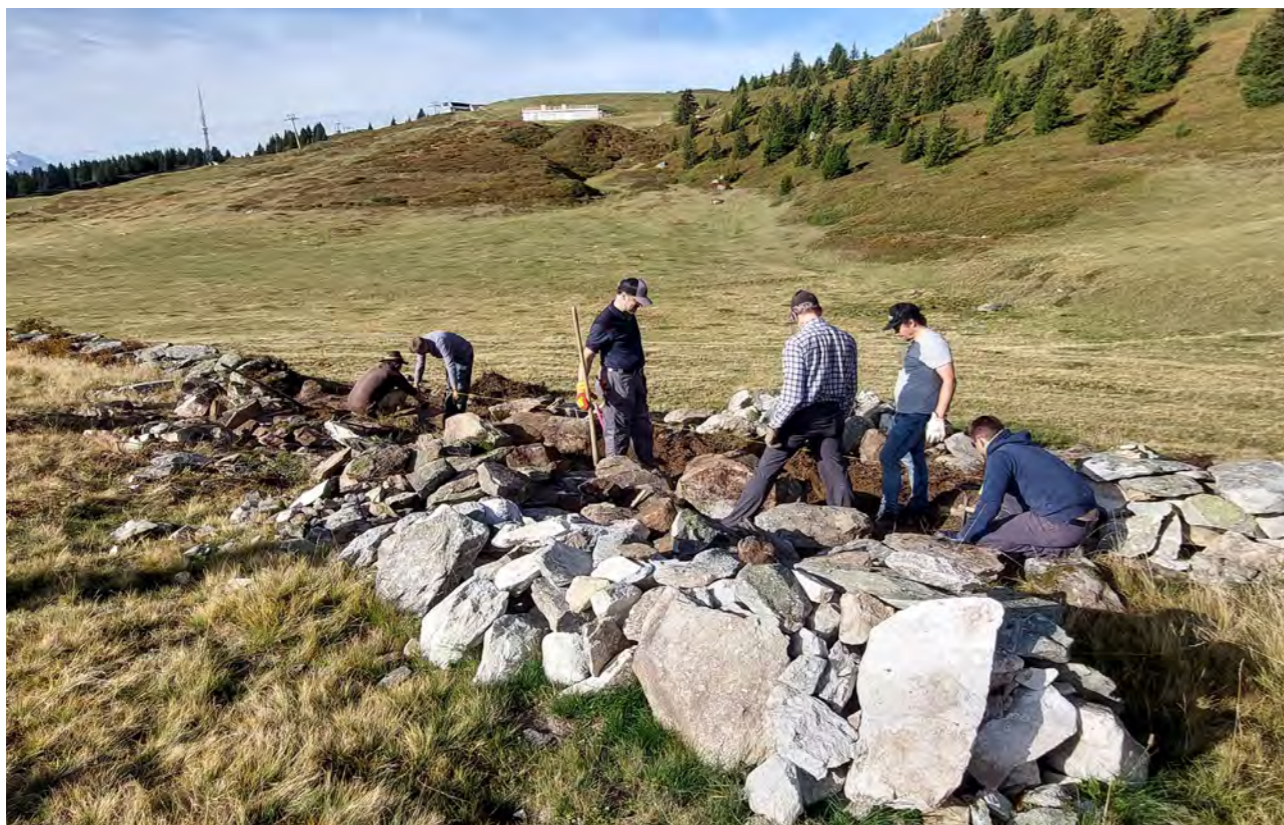
Unten: Für die Mauerstabilität ist ein solides Fundament wichtig, welches aus grossen Steinen besteht.

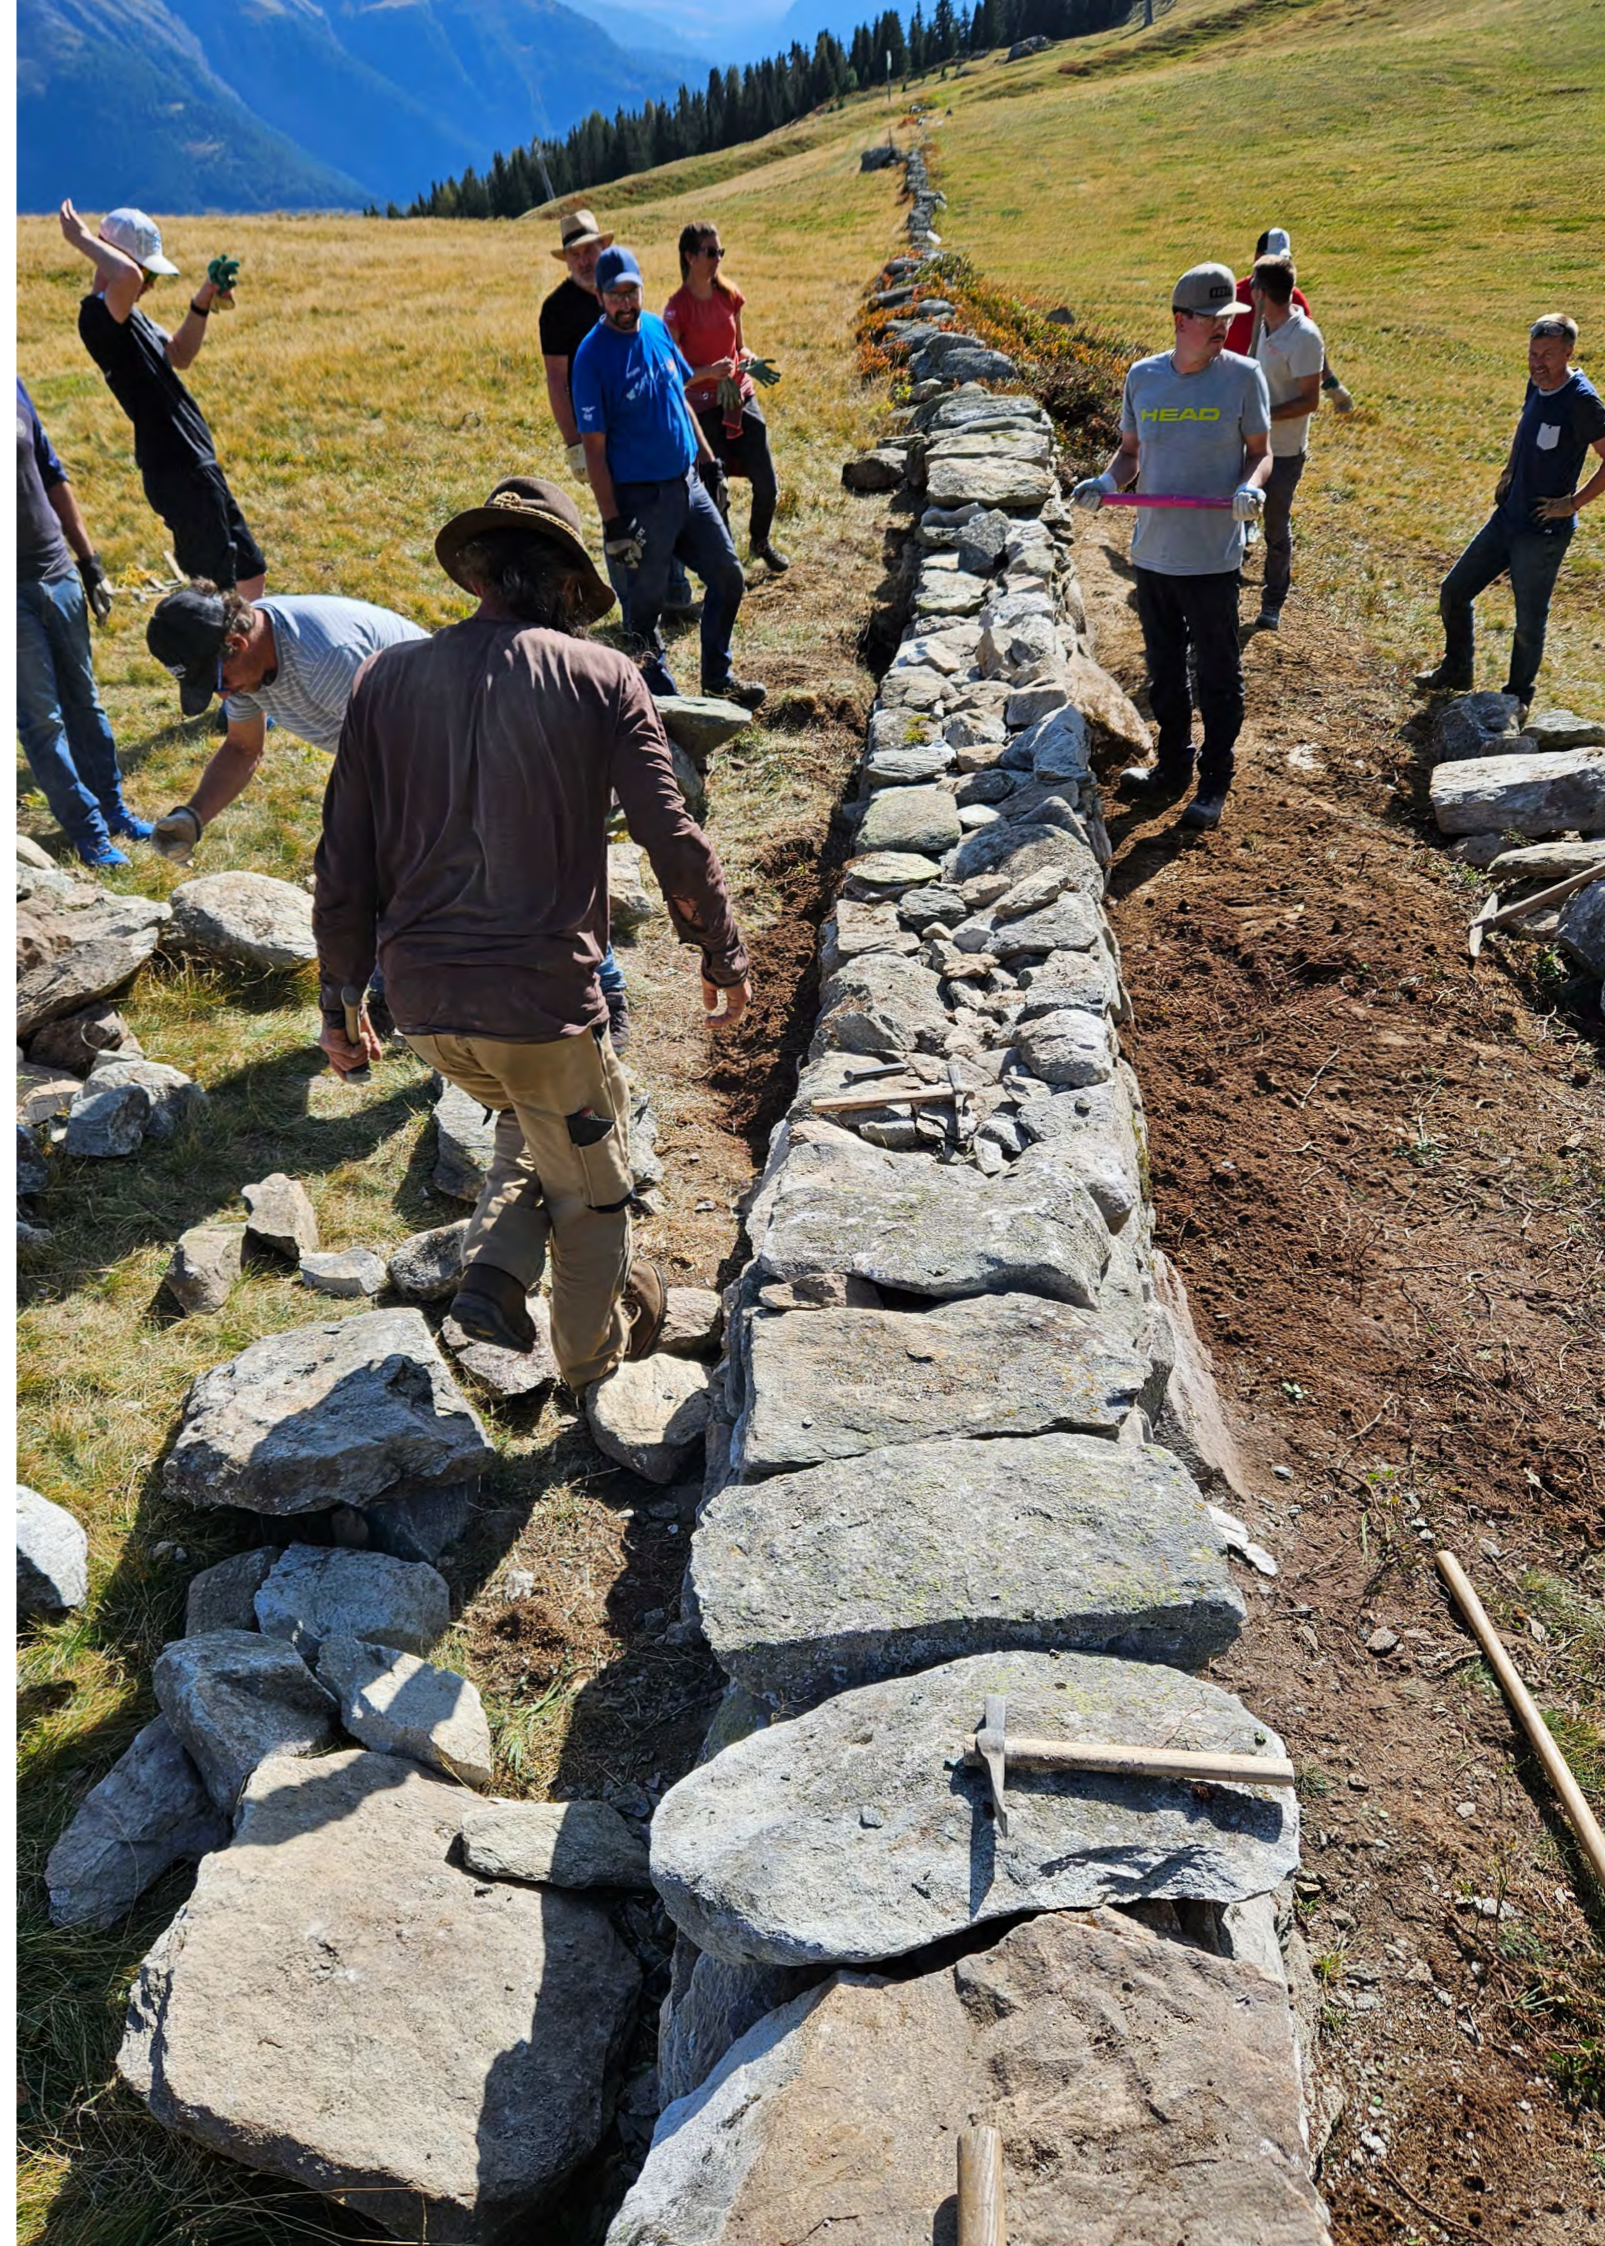
Rechts: Die zwölf Mitarbeitenden der Lonza Group AG konnten an einem Tag rund zehn Laufmeter sanieren. Die Decksteine werden erst 2024 auf die Mauer gesetzt.

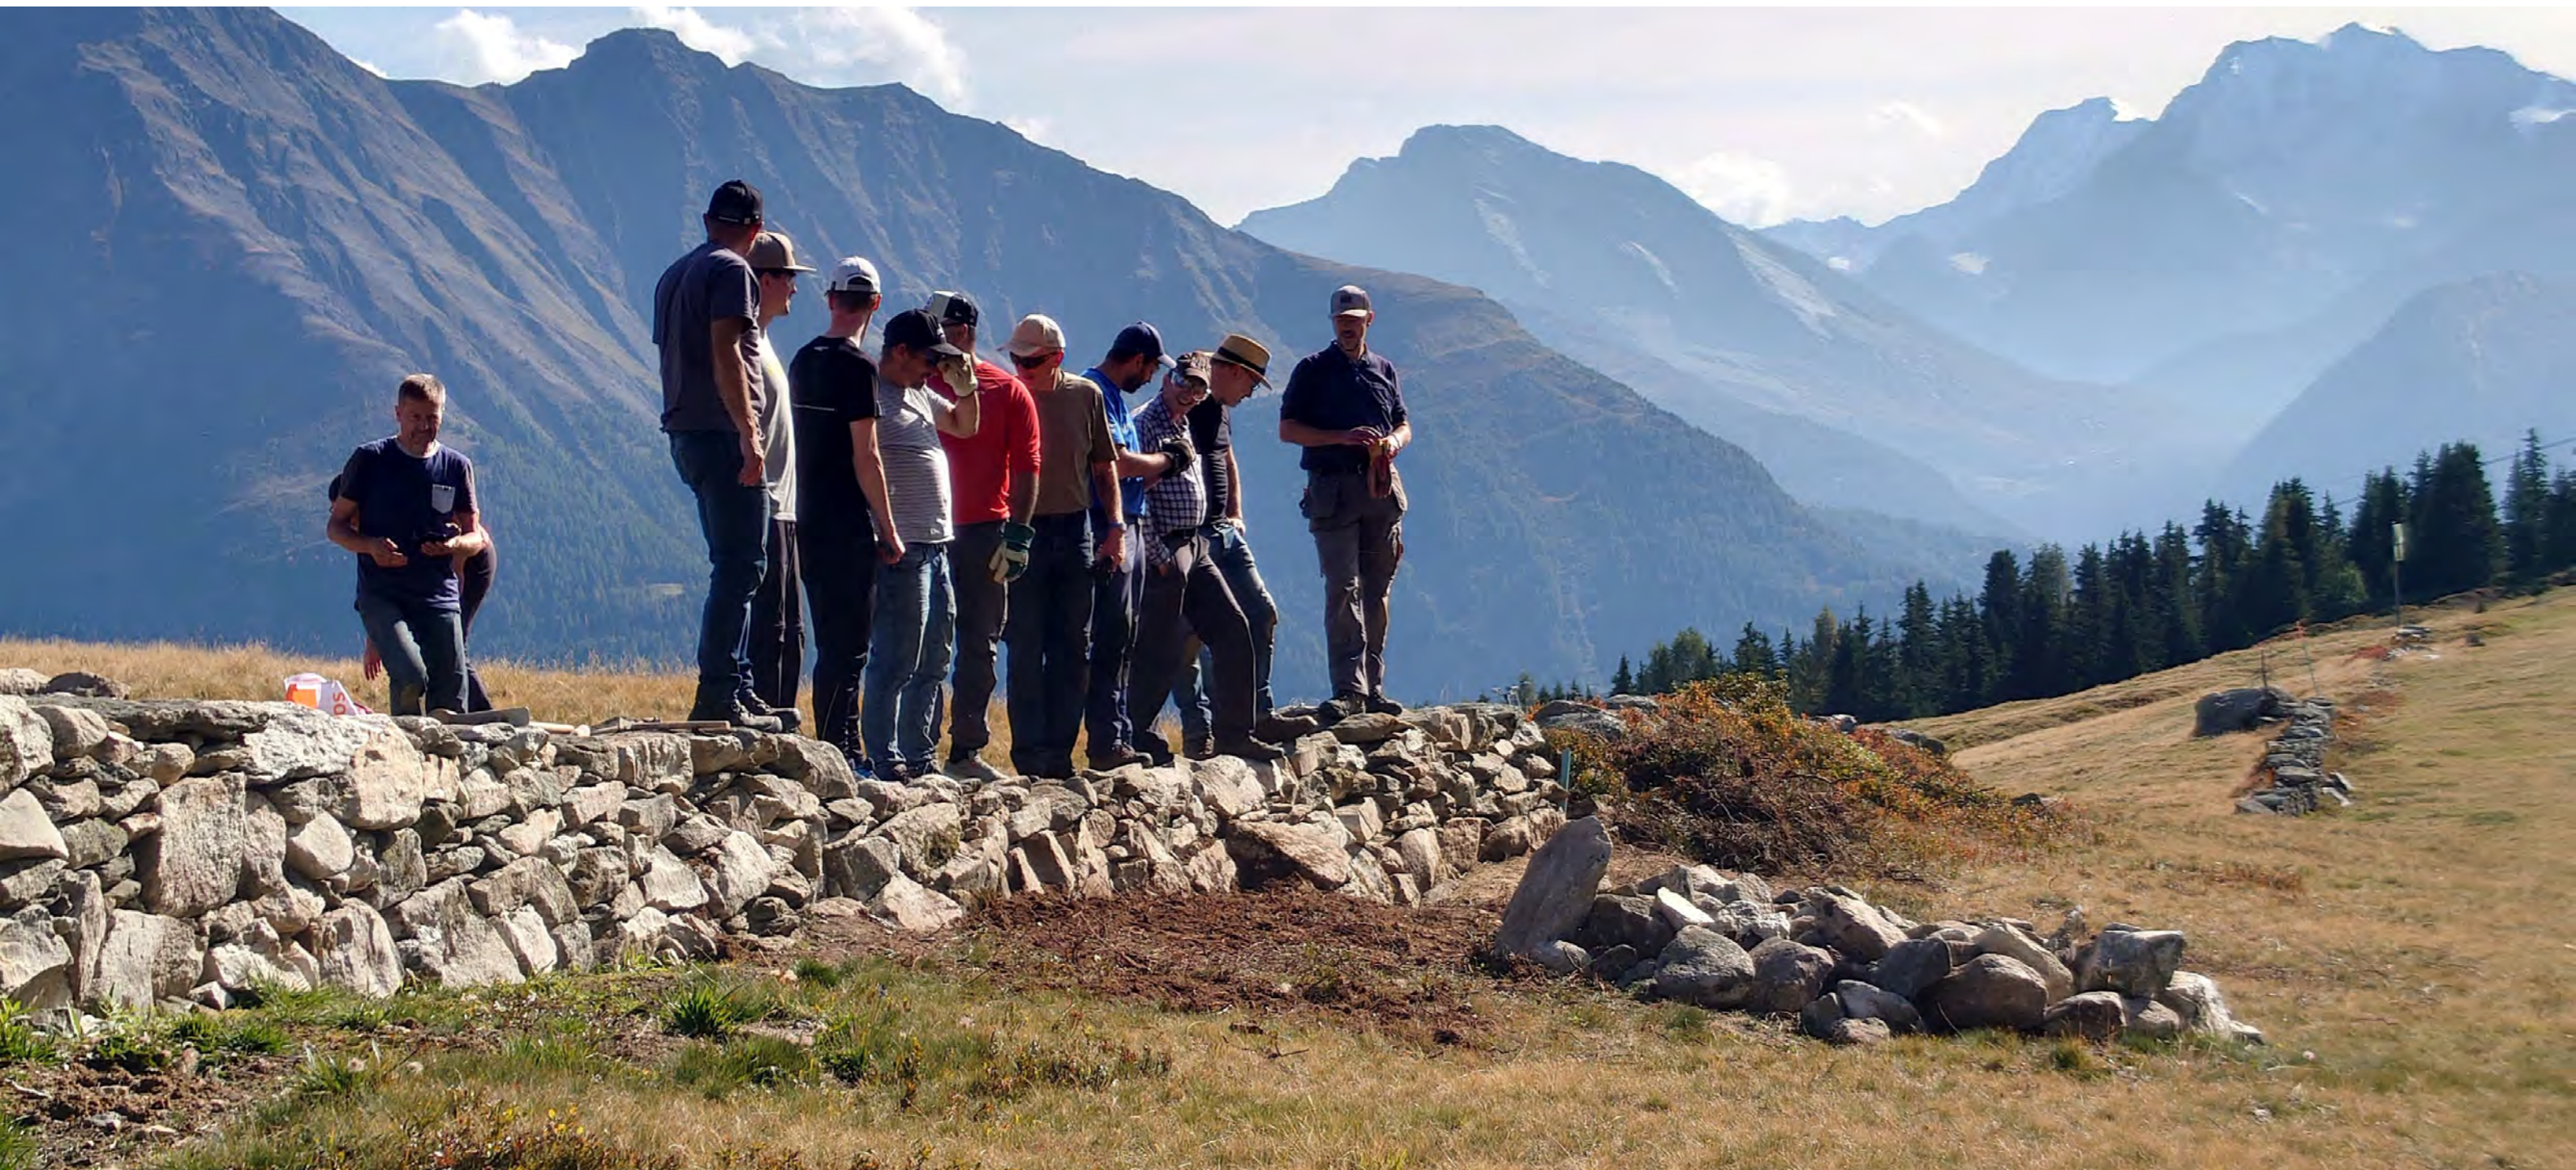
Gemeinsam zum Ziel. Dank den Mitarbeitenden der Lonza Group AG konnten am Mauerobjekt 220 Goppisbergalp zehn Laufmeter saniert werden. Diese sind Teil einer grossen Gemeinschaftsmauer, welche von verschiedensten Gruppen weitersaniert wird.
